Vid försök att simulera projektiler som träffar elektriska pansar förs en strömpuls genom metallstavar av volfram i en nickel-järnmatris. Efter försöken tillvaratas stavarna för mikrostrukturell undersökning i ljusoptiskt mikroskop, *LOM*. Dessa undersökningar har visat att sprickor kan uppkomma i mitten av det inre av stavarna. I en del stavar hittades inga sprickor i det inre, däremot hade en del av dem gått av under försöken. Brottytan studerades i dessa fall förutom i *LOM* även med hjälp av ett svepelektronmikroskop, *SEM*. Denna rapport dokumenterar tillvägagångssättet för provprepareringen och mikroskoperingen samt vad man kan se.

## 2. Mikrostrukturell undersökning

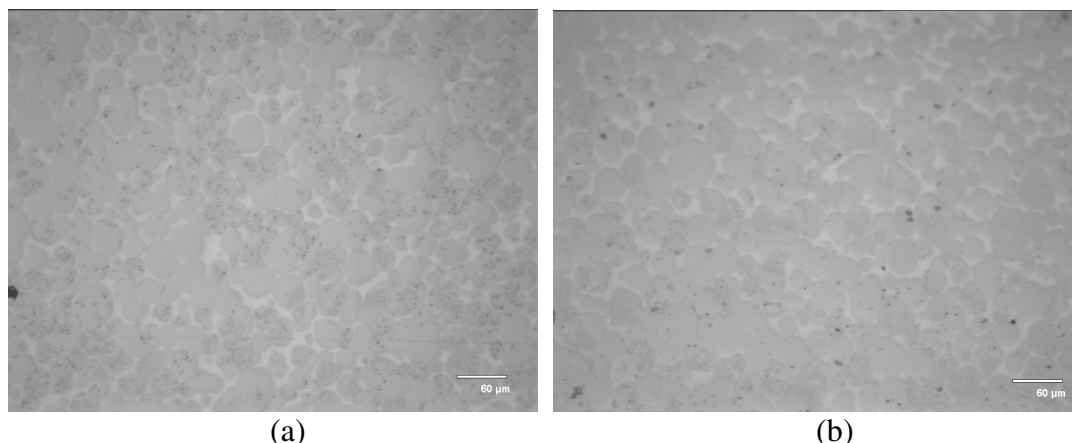
Undersökningen i ljusoptiskt mikroskop genomfördes för att utröna hur strukturen ser ut efter försöken. För att få en referens undersöktes även en oanvänd stav, illustrerad i figur 1 och 2 nedan där volframkornen är de mörka områdena och nickel-järnmatriisen syns ljus. Undersökningen i *LOM* av tvärsnittet av den oanvända staven visar att ingen markant skillnad i mikrostruktur föreligger i olika riktningar. Inte heller upptäcktes någon skillnad mellan stavens ytterkant och dess mitt.

**Figur 1.** Bild på mitten av en oanvänd stav. Skallstrecket i respektive bild anger 60 µm. (a) Vinkelrätt ”strömriktningen” och (b) i 45° vinkel mot ”strömriktningen”.

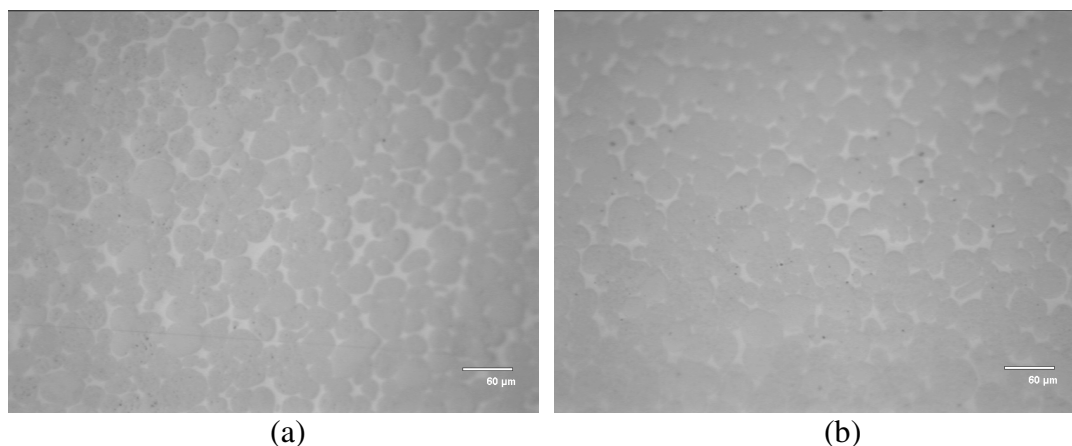
**Figur 2.** Bild på kanten av en oanvänd stav. Skallstrecket i respektive bild anger 60 µm. (a) Vinkelrätt ”strömriktningen” och (b) i 45° vinkel mot ”strömriktningen”.

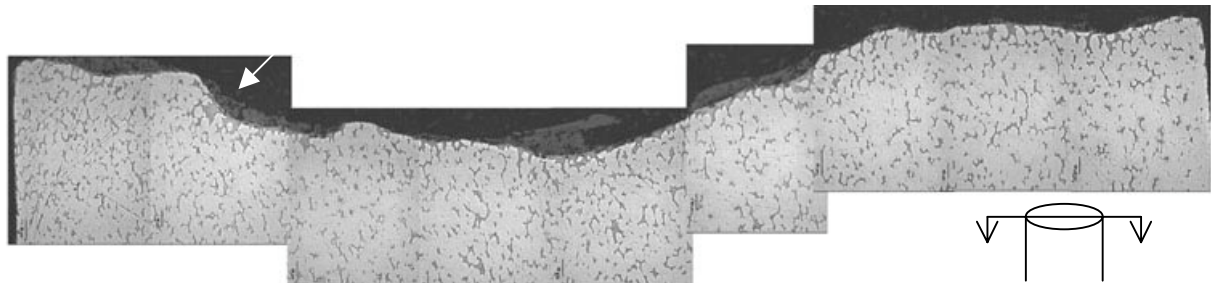
I figur 3 visas en översikt över tvärsnittet av brottytan hos stav 3 som gått av under försöket. Man kan med lite god vilja skönja en skillnad i strukturen vid brottytan jämfört med kanten av staven, se figur 4. Mer av den mörka matrisen syns mellan de ljusa volframkornen i brottytan, se närbild i figur 5.

**Figur 3.** Bild över tvärsnittet av brottytan, stav 3. En viss ökning i mängd matris kan ses i brottytan jämfört med det inre av staven.

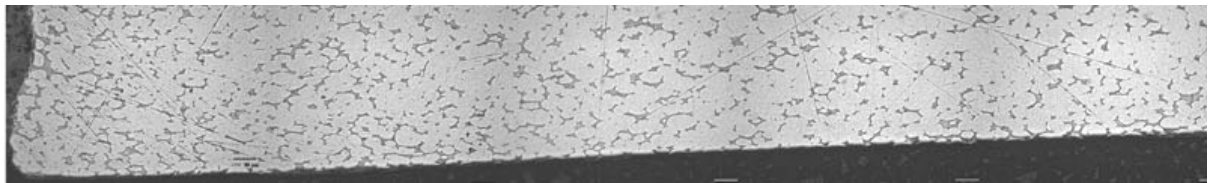
**Figur 4.** Bild över hur stavens kant ser ut i tvärsnittet, stav 3.

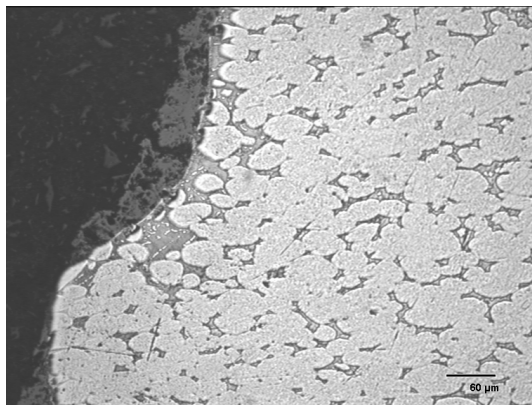
**Figur 5.** Bild av en del av brottytans tvärsnitt, stav 3, (vid pilen i figur 3 roterat 90° moturs). Skallstrecket på bilden anger 60  $\mu\text{m}$ .

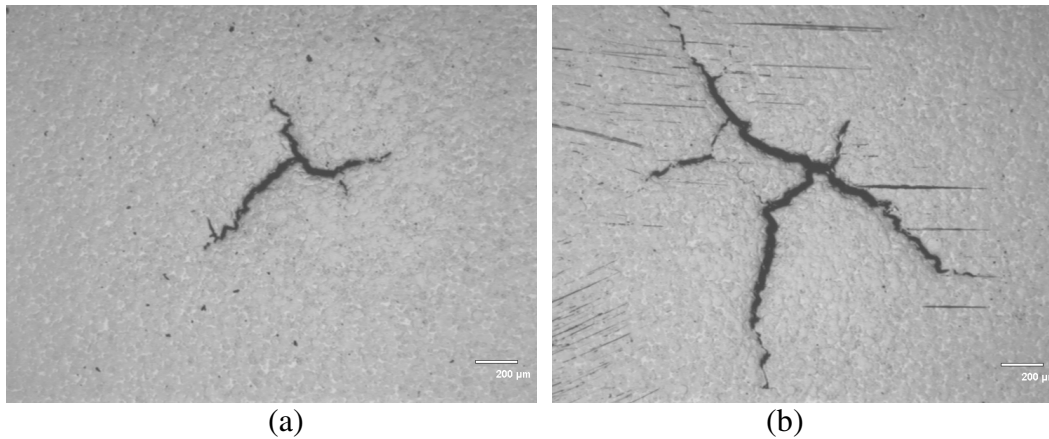
I figur 6 - 10 visas strukturen för stav 1 och 2 vinkelrätt respektive i 45° vinkel mot strömriktningen. Dessa är stavar som inte gått av, men där sprickor uppkommit i mitten. I dessa bilder syns återigen matrisen ljus och volframkornen mörkare. Dels visas en helhetsbild över sprickorna, figur 6 och 8, dels visas en översikt över en del av tvärsnittet på respektive stav, figur 7 och 9. En närbild av sprickorna visar att sprickorna tycks ha propagerat dels i matrisen och dels rakt igenom volframkornen, se figur 10.

**Figur 6.** Bild över tvärsnittet vinkelrätt mot strömriktningen i mitten av staven i låg förstoring. Skallstrecket i respektive bild anger 200 µm. (a) Stav 1 och (b) stav 2.

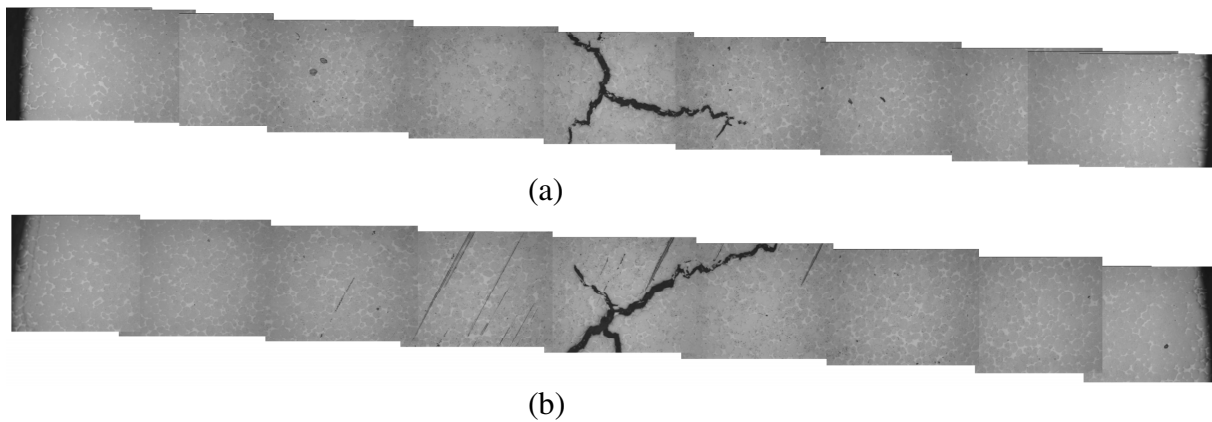
**Figur 7.** En översiktsbild över ett tvärsnitt av en stav kapad vinkelrätt mot strömriktningen. (a) Stav 1 och (b) stav 2.

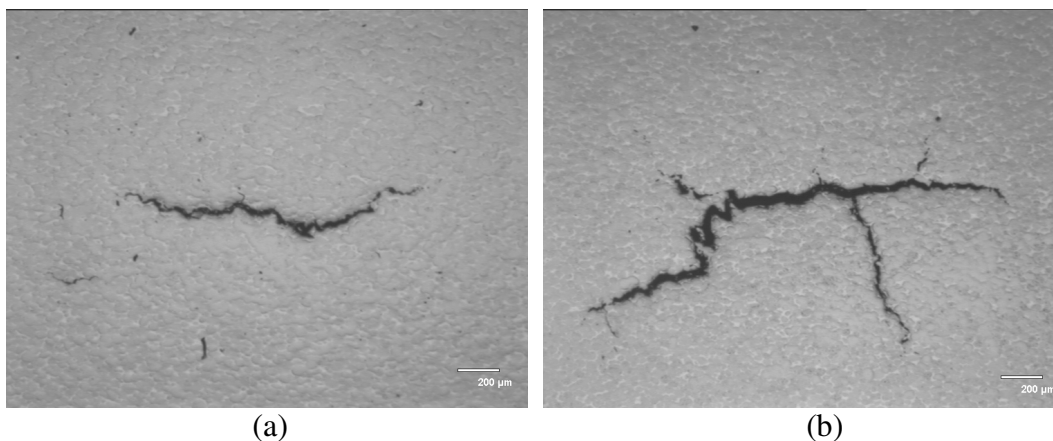
**Figur 8.** Bild över tvärsnittet i 45° mot strömriktningen i mitten av staven i låg förstoring. Skallstrecket i respektive bild anger 200 µm. (a) Stav 1 och (b) stav 2.

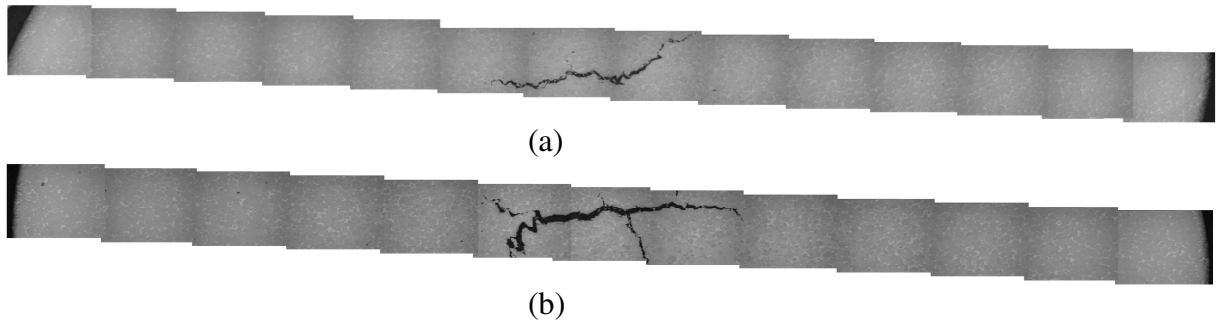
**Figur 9.** En översiktsbild över ett tvärsnitt av en stav kapad i 45° mot strömriktningen. (a) Stav 1 och (b) stav 2.

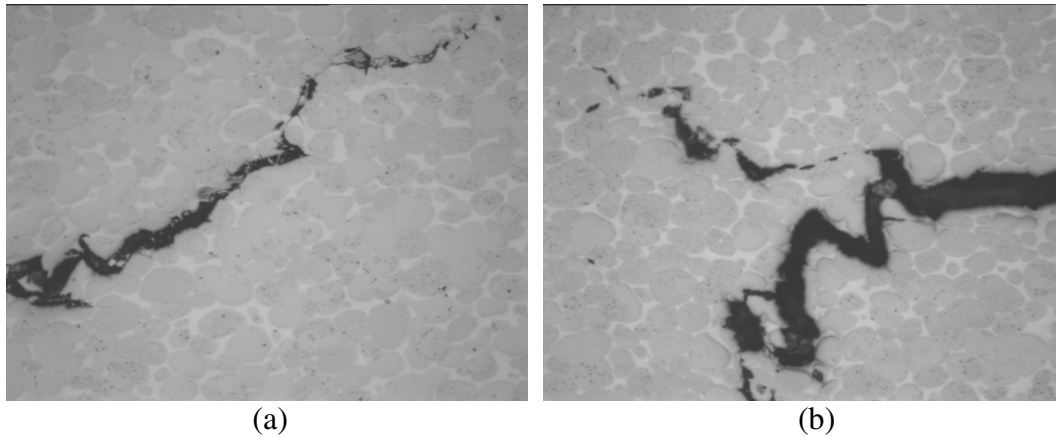
**Figur 10.** Närbild av sprickan som uppstått i mitten av staven kapad i 45° mot strömriktningen. Sprickan förefaller ha propagerat både mellan (i matrisen) och genom volframkornen. (a) Stav 1 och (b) stav 2.

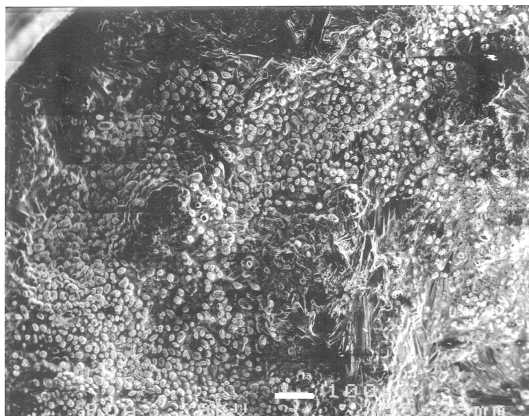
Undersökningen i *SEM* visar att brottytan hos de stavar som gått av vid försök inte har en entydig struktur. Vissa delar påminner om smälta metallklumpar medan andra visar drag som liknar sprödbrott, se figur 11. En översiktsbild av hela brottytan visas i figur 12 och en närbild i figur 13 (längs den streckade linjen i figur 12). I figur 14 visas en närbild av en del av kanten av stavens brottyta (vid pilen i figur 12). Som en jämförelse visas i figur 15 en *SEM*-bild av brottytan hos en dragprovad stav där det tydligt framgår att volframkornen troligen genomgått sprödbrott medan nickel-järnmatrisen uppvisar ett segare beteende.

**Figur 11.** *SEM*-bild i låg förstoring av brottytan vid kanten av ett fragment från stav 3. Man ser tydligt att brottytan inte uppvisar en entydig struktur. Skallstrecket i bilden anger 100  $\mu\text{m}$ .

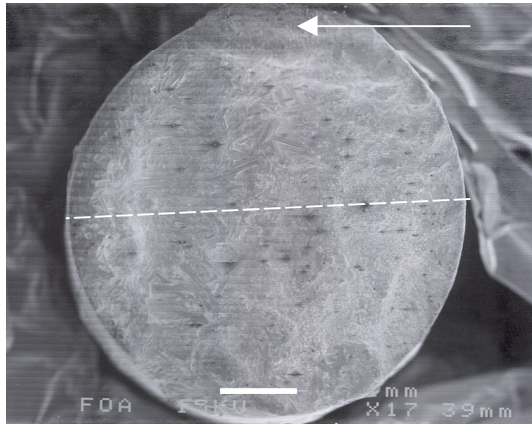
**Figur 12.** Översikt över brottytan fotograferad i SEM, fragment från stav 3. Skalstrecket i bilden anger 1 mm.

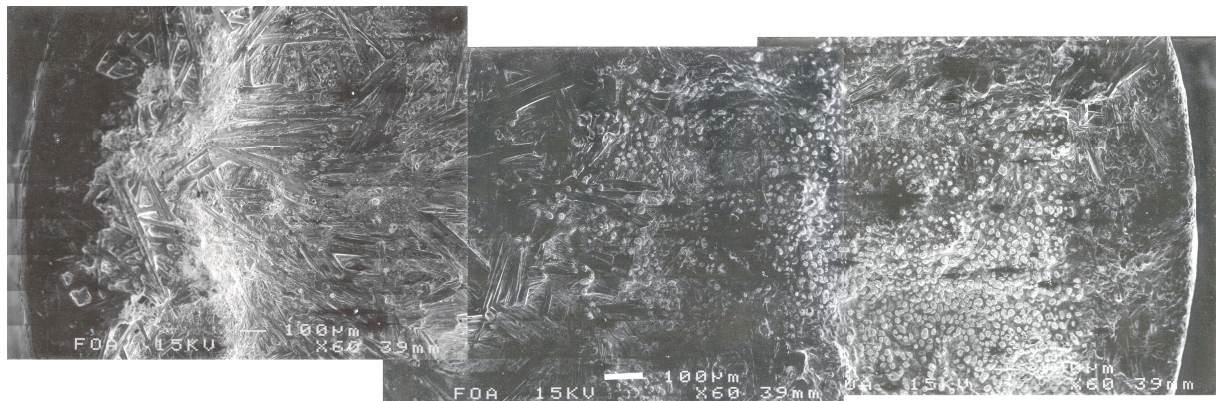
**Figur 13.** Översiktlig SEM-bild av en del av brottytan (närbild vid den streckade linjen i figur 12), fragment från stav 3. Skalstrecket i bilden anger 100 µm.

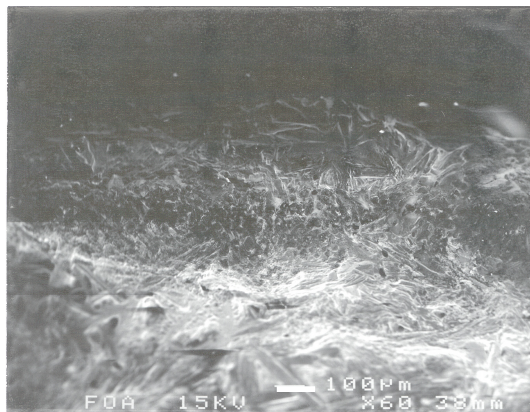
**Figur 14.** SEM-bild av brottytan vid kanten (närbild vid pilen i figur 12), fragment från stav 3. Skalstrecket i bilden anger 100 µm.

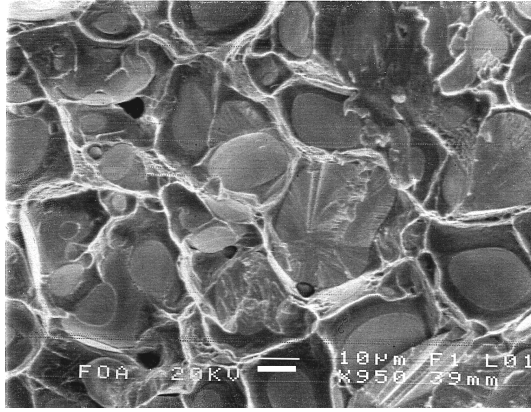
**Figur 15.** SEM-bild av en dragprovad stav. Volframkornen verkar ha genomgått sprödbrott medan nickel-järnmatrisen uppvisar ett segare beteende. Skalstreck i bilden anger 10 µm.
