Mats Hartmann, Andreas Tyrberg

Simuleringar av nedskjutningen av DC-3:an

Utgivare FOI - Totalförsvarets forskningsinstitut Vapen och skydd 147 25 Tumba	Rapportnummer, ISRN FOI-R--1969--SE	Klassificering Underlagsrapport
	Forskningsområde 5. Bekämpning och skydd	
	Månad, år Mars 2006	Projektnummer E2042
	Delområde 51 VVS med styrda vapen	
	Delområde 2	
Författare/redaktör Mats Hartmann Andreas Tyrberg	Projektledare Mats Hartmann	
	Godkänd av	
	Uppdragsgivare/kundbeteckning Försvarsmakten	
	Tekniskt och/eller vetenskapligt ansvarig	
Rapportens titel Simuleringar av nedskjutningen av DC-3:an		
Sammanfattning <p>FOI har stöttat haveriutredningen av den DC-3:a som sköts ned den 13 juni 1952 genom att bland annat identifiera skador på det bärgade planet och genomföra simuleringar av beskjutningen. Denna rapport redovisar de simuleringar som genomförts och översiktligt de modeller som använts.</p> <p>De splitterträffar som simuleringarna visar på stämmer väl överens med de skador som identifierats på det bärgade planet. Sannolikheten att besättningsmännen träffades av splitter i samband med attacken har uppskattats. Simuleringarna visar att det är låg sannolikhet att alla ombord skulle

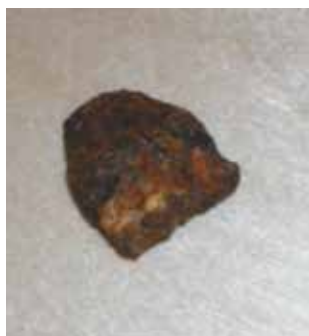
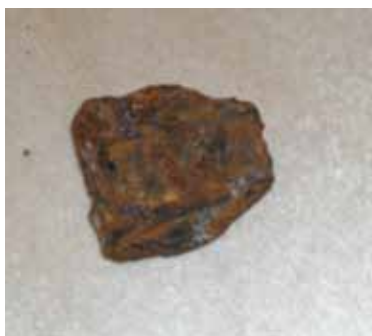
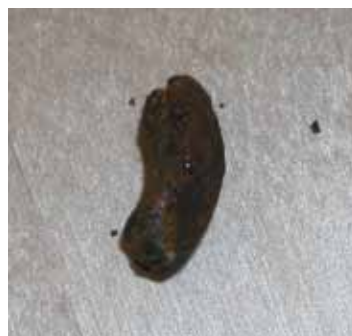
Splitter T063 är ett relativt stort splitter som hittades på golvet under planet, efter det att planet förts till Muskö, man vet alltså inte var i planet det låg.

Det förefaller vara tillverkat av stål, då det är angripet av rost. På insidan av den smalare delen av splittret syns rester av gängor (ca 5 mm). Godstjockleken har uppmätts till ca 6 mm vid den tjockaste delen.

Med hjälp av en hålmall har den ursprungliga diametern uppskattats till ca 23 mm. vilket överensstämmer med kalibern till ett av vapnen på MIG 15.

Vinkeln mellan den raka delen och den koniska toppen har uppskattats till 29°, vilket överensstämmer med den i ritningen uppmätta vinkeln 31° vid projektilens bakre ände. I den bakre delen, vid spårlysladdningen ska godstjockleken som mest vara ca 6 mm.

Följaktligen är det sannolikt att splittret härstammar från en 23 mm slsgr (spårlysspränggranat) och att det utgjorde en del av inkapslingen av spårlyssatsen (längst ned i Figur 6). Placeringen bakom sprängladdningen gör att uppsplittringen av projektilhöljet inte kan bli optimal vilket är en trolig orsak till att ett så pass stort splitter som detta kunde hittas.

Figur 3: Splitter T063, utsida

Figur 4: Splitter T063, insida

Figur 5: Splitter T063, stående

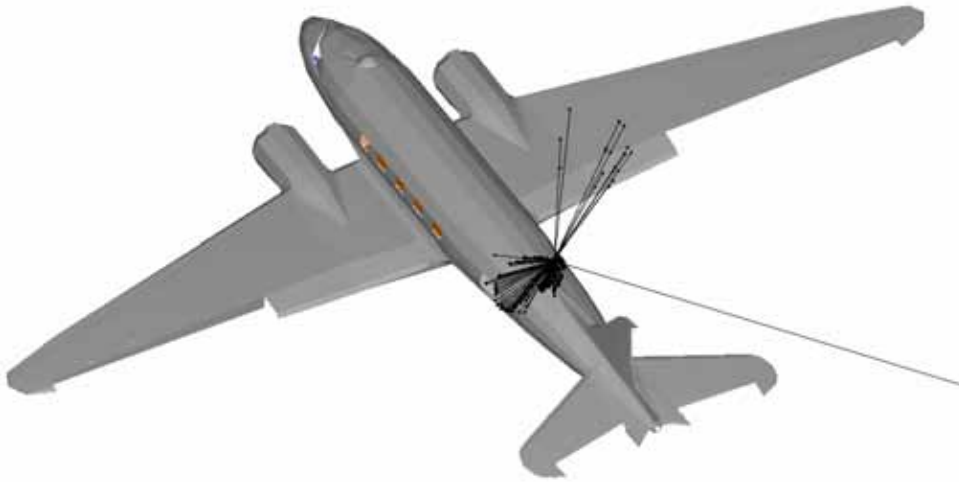
Den här skadan antas härröra från en spränggranat då hålet är relativt stort. Utöver hålet i skrovplåten har även ett spant gått av. Skadan återfinns på skrovets högra ovansida vilket betyder att angriparen måste ha befunnit sig ovanför och på höger sida av planet.

Vid simuleringen, se Figur 11, fås ett tiotal splitter som träffar högra vingen samt, vid variation av den slumpmässiga delen av splitterspridningen, några enstaka som träffar den vänstra vingen. Man får även ganska många träffar på insidan av den bakre dörren och området runt den, vilket stämmer bra överens med de skador som fallskärmsdörren uppvisar. Det förefaller vara stor risk att personen som sitter precis framför toaletten träffas av splitter i detta fall. Skadorna på planets vänstra sida, i och vid fallskärmsdörren, har troligen orsakats av brisaden vid skada 01.

Figur 11: Splitterspridning från simulering av skada 01.

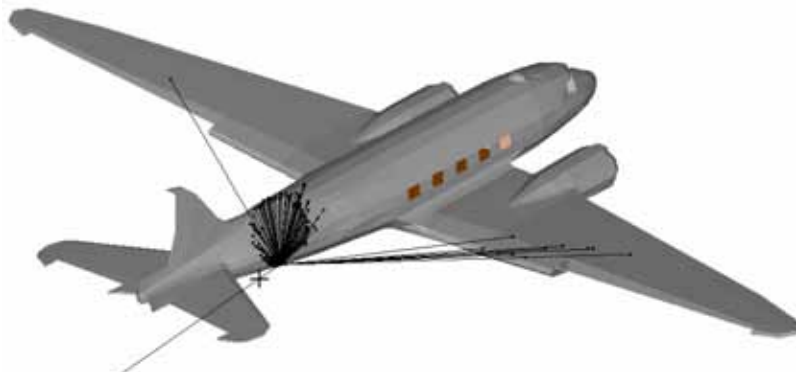
Denna skada består av ett litet hål på utsidan och betydligt större på insidan av flygplanets skrov och ytterligare ett stort hål i väggen mellan toaletten och kabinen. Toalettväggen har även ett fåtal splitterskador.

Storleken på hålet på skrovets utsida tyder på att ingen detonation skett här och att planet då kan ha träffats av en pansarprojektil, som sedan slitit sönder innerväggen och även orsakat hålet i toalettväggen. Trots detta antagande har simuleringar med en spränggranat på denna plats genomförts. Figur 12 visar ett simuleringsresultat som ges om en fungerande spränggranat orsakat skada 02. Resultaten tyder på att skadebilden på planet inte överensstämmer med skador från en spränggranat.

Figur 12: Splitterspridning från simulering för att utröna om skada 02 kan vara orsakad av en spränggranat.

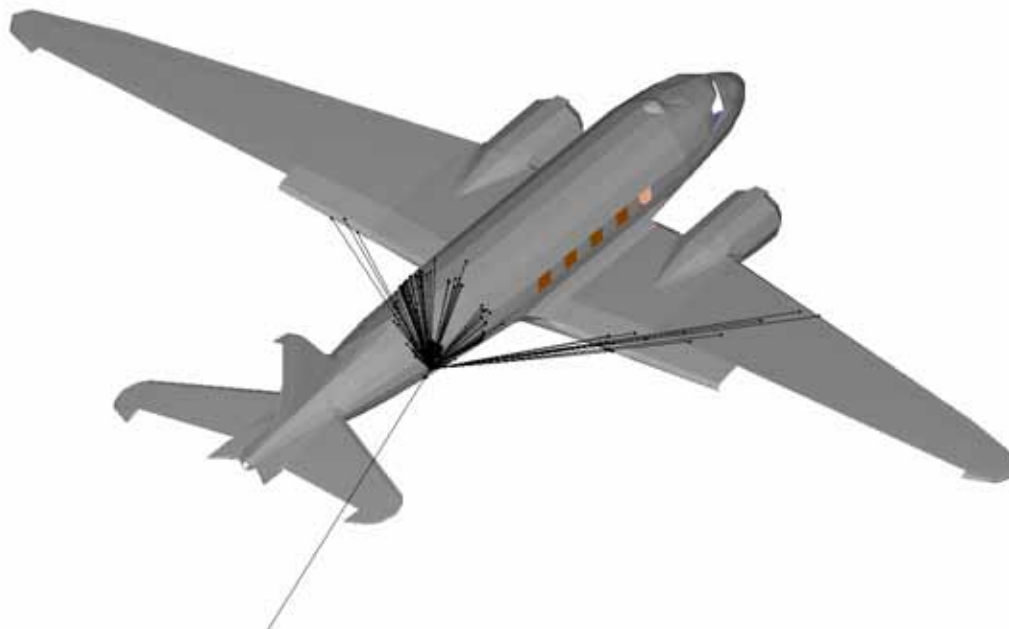
Skada 04 är en skada orsakad av en spränggranat som har träffat planet något under golvnivån, precis framför toalettväggen. Här har troligen innergolvet och tvärbalkarna som bär upp golvet begränsat splittersvärmens rörelse relativt nära brisadpunkten, något som inte syns i simuleringsresultatet.

Även här tyder simuleringarna på att höger vinge kan träffas av ett tiotal splitter och att vänster vinge eventuellt kan träffas av enstaka splitter. Skadorna på planet undersida, i närheten av brisadpunkten, har sannolikt orsakats av brisaden vid skada 04.

Figur 13: Splitterspridning från en simulering av skada 04. Notera att det i modellen saknas balkar och innergolv som verkligheten bör ha minskat splittertätheten i kabinen kraftigt.

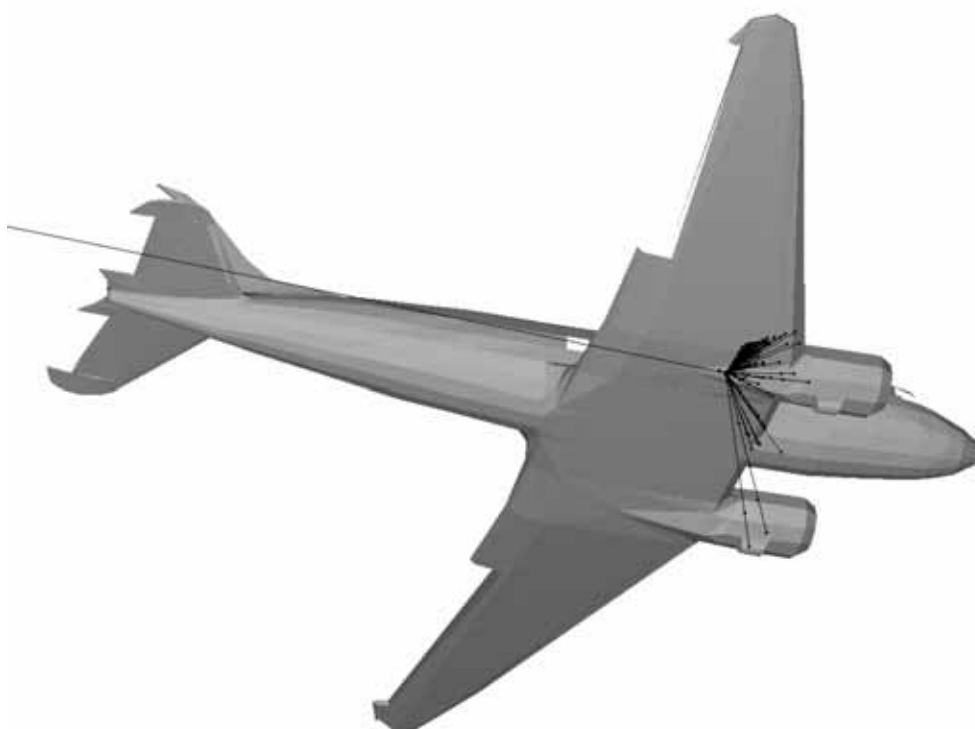
Skada 37 består av ett antal splitterskador i hjulhuset för höger landningshjul. Det har inte kunnat hittas någon brisadpunkt för granaten, varför den har gissats. Vid simuleringarna som visas i Figur 14, saknas balkar och annat i vingen som borde ha bromsat upp splinter mycket närmre brisadpunkten än vad Figur 14 visar.

Figur 14: Splitterutbredning vid simulering av skada 37. Notera att modellen saknas balkar och bränsletankar i vingarna varför splittren inte bromsas så snabbt som de borde.

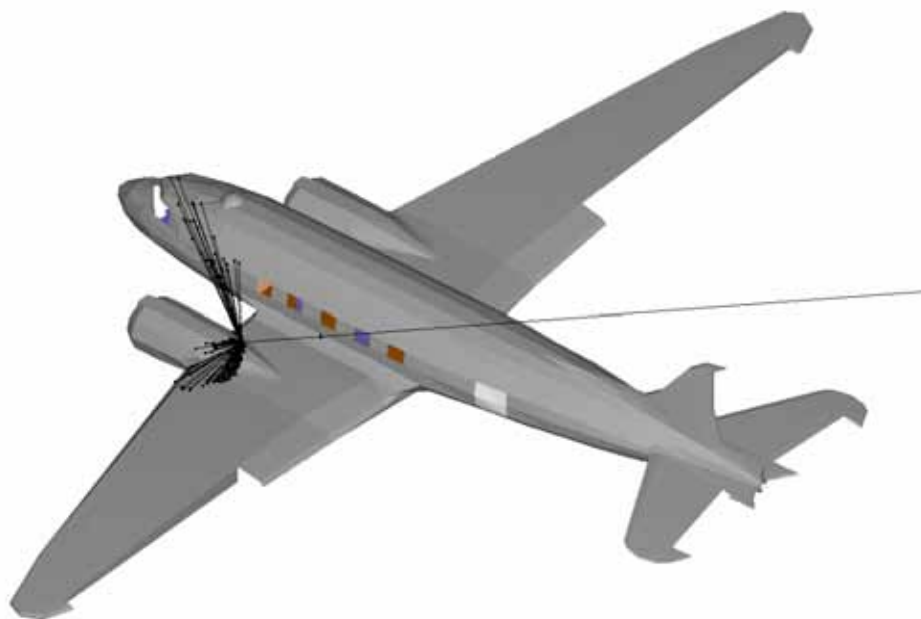
Skadorna 38-52 är ett antal splitterslag strax bakom dörren fram på vänster sida av flygplanet. De flesta verkar vara skador som orsakats av något (troligen splitter) som gått utifrån och in i planet.

Det medför troligen att en granat då briserat på eller i närheten av vänster motor. Vänster motor visar även tecken på brandskador vilket styrker antagandet att någonting har hänt där. Tyvärr har ingen detonationspunkt för någon granat som kan ha orsakat dessa skador identifierats, vilket försvårar simuleringen. Även här har man tvingats gissa en brisadpunkt.

Vid simuleringen antas att granaten kommer uppifrån och från planets högra sida för att träffa i bakkant av motorgondolen på vänster motor. Figur 15 visar att området vid och bakom lastdörren träffas av 15-20 splitter, vid simulering med 23 mm granaten, vilket stämmer väl överens med antalet skador identifierade på flygplanskroppen. Vid vänster motor är skadorna så omfattande att man inte kan se om eller hur många splitter som träffat det området. Det samma gäller för stora delar av vänster innervinge.

Figur 15: Splitterspridning vid simulering av skadorna 38-52 med 23 mm slsgr.

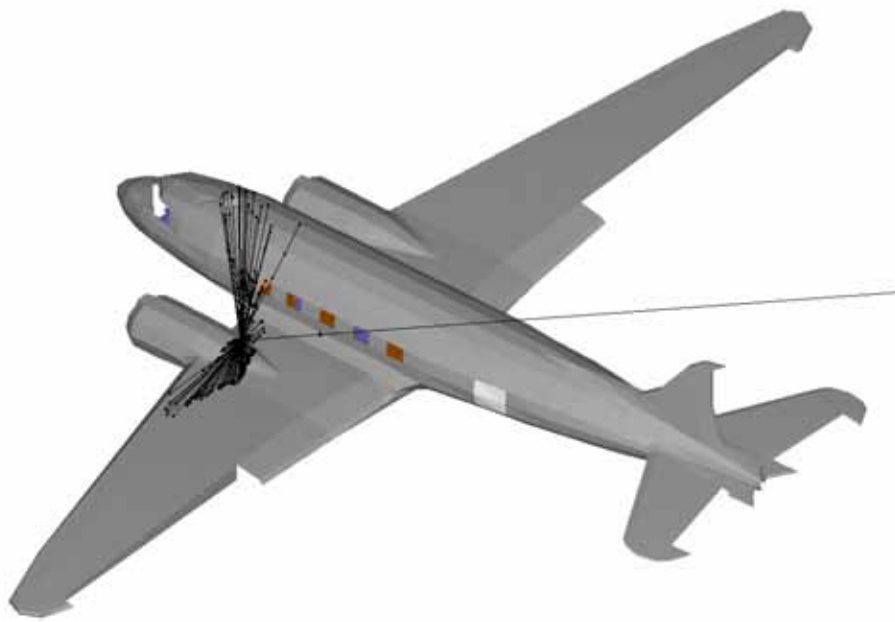
En parameter som däremot ger stora skillnader i resultaten är granatens anslagshastighet relativt planet. Figur 16 visar splitterspridningen under samma förutsättningar som Figur 15 men med anslagshastigheten sänkt till 200 m/s. Man ser då tydligt att splittersvärmen träffar längre bak på flygplanskroppen, trots att granatens träffpunkt är den samma. Det beror på att huvuddelen av splitterna kastas ut i nära rät vinkel från granatens längdaxel om granaten står still. Hur splitterna rör sig relativt flygplanet beror alltså både på granatens hastighet relativt planet och på den utkastningshastighet splitterna får ut från granatkroppen.

Figur 16: Motsvarande resultat som i Figur 15, men med anslagshastigheten sänkt från 600 m/s till 200 m/s.

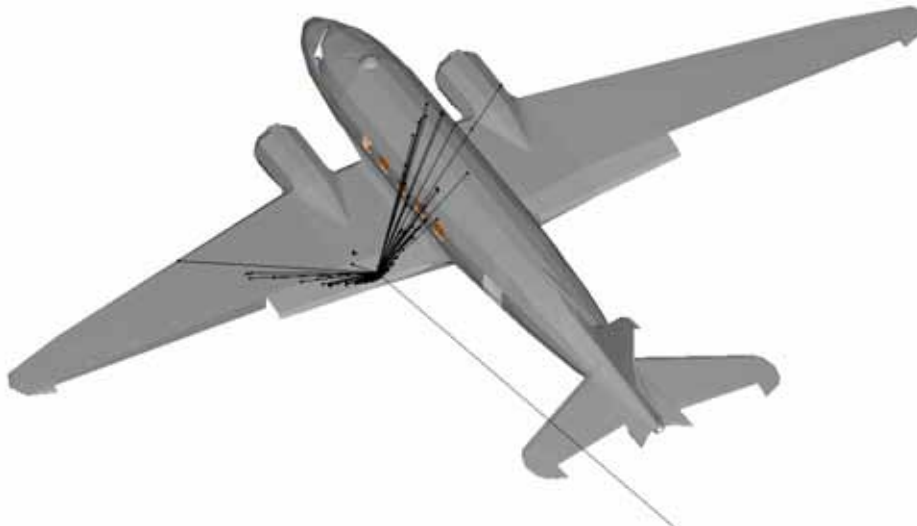
Skada 53 är en samling splitterskador i vänster vinges balkar och tvärsnitt. Vingen är svårt skadad och det är enbart i balkar och skott man idag kan se splitterhålen. Det finns alltså ingen given plats för granatislaget.

Ett tänkbart scenario som kan orsaka skador som liknar dem man hittat på planet kan se ut som Figur 17. Notera att vingen i simuleringsmodellen saknar balkar, tvärstag och bränsletank, varför splitter kan gå en längre sträcka än i verkligheten.

Figur 17: Splitterspridningen vid simulering av samlingskadan 53 i vänster vinge.
