## Försök med luftstötstång mot kylkrets till skyddad anläggning

<b>Utgivare</b> Totalförsvarets Forskningsinstitut - FOI Vapen och skydd 147 25 Tumba	<b>Rapportnummer, ISRN</b> FOI-R--0037--SE	<b>Klassificering</b> Teknisk rapport
	<b>Forskningsområde</b> 5. Bekämpning	
	<b>Månad, år</b> Mars 2001	<b>Projektnummer</b> E2862
	<b>Verksamhetsgren</b> 5. Uppdragsfinansierad verksamhet	
	<b>Delområde</b> 53. Skydd och anläggningsteknik	
<b>Författare/redaktör</b> Carl Elfving Anders Carlberg Gunnar Kristoffersson Carl-Göran Bergman Göran Svedbjörk	<b>Projektledare</b> Anders Carlberg	
	<b>Godkänd av</b>	
	<b>Tekniskt och/eller vetenskapligt ansvarig</b> Staffan Harling	
<b>Rapportens titel</b> Försök med luftstötståg mot kylkrets till skyddad anläggning		
<b>Sammanfattning (högst 200 ord)</b> Totalförsvarets forskningsinstitut - FOI har på uppdrag av Sycon Teknikkonsult AB genomfört försök där olika komponenter och kanalsystem, ingående i försörjningsdelen till en skyddad anläggning, har utsatts för belastning av luftstötståg.  Försöken visade att merparten av de provade komponenterna inte erhöll några märkbara funktionsnedsättningar för olika varianter av luftstötstågsbelastningar. D

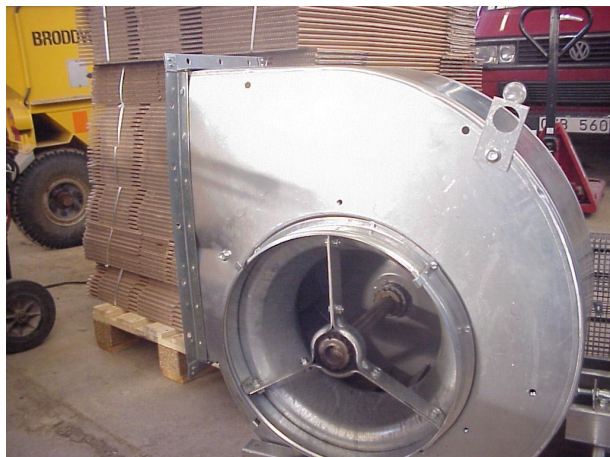
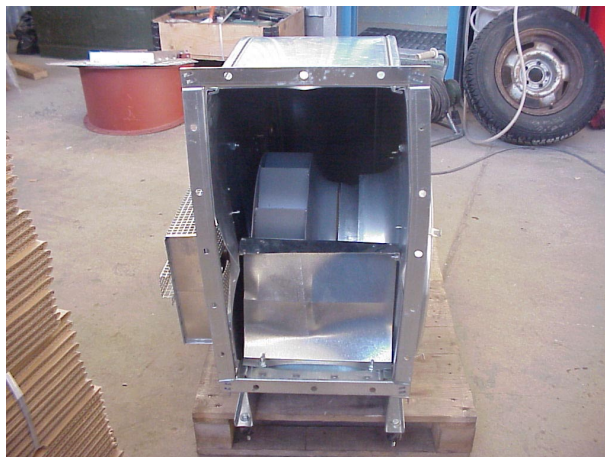
Vid skott 13 uppstår följande skador:

- Hölje mot remskivan utpressat ca 20 mm.
- Hölje och lager på inloppssidan utpressat ca 30 mm.
- Utlopp utpressat ca 15 mm på var sida med veckbildning som skapar otätheter mot anslutningsstos.

Eftersom hölje pressats ut har avstånd mellan fläkthjul och inloppskona ändrats. I stället för en överlappning på 8 mm har ett avstånd på ca 20 mm uppstått. Fläkthjulet var oskadat.

Figur 49. Bild av skadat hölje efter skott 13.

Figur 50. Bild av skadat hölje efter skott 13.

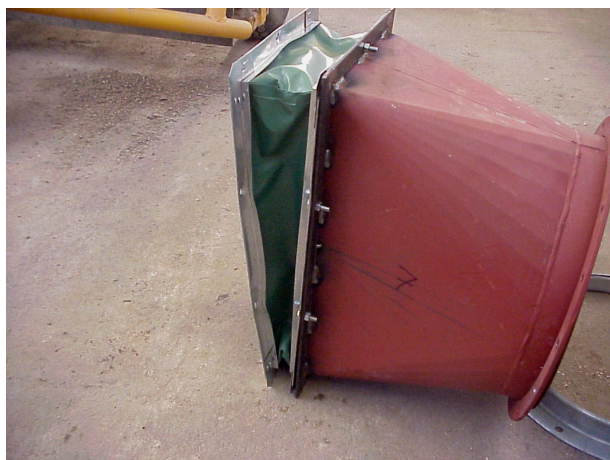
Dukstos är hel, men tillhörande profiler i plåt har veckat sig mellan bultar, vilket medför otätheter i anslutningar mot fläkt och kanal.

Figur 51. Bild av skador vid anslutning/utlopp efter skott 13.

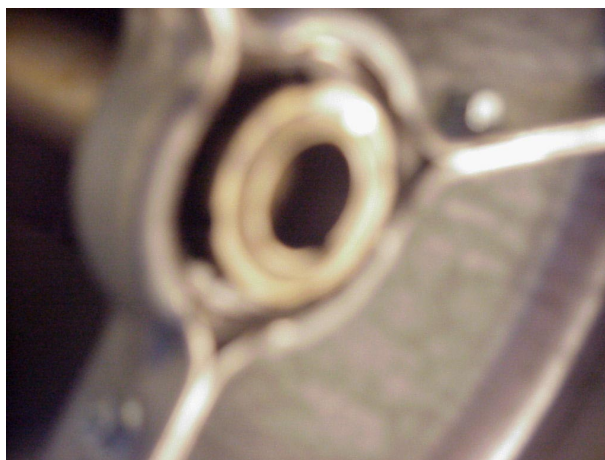
Lager har pressats ut på motsvarande sätt som höljet. Mot remskivan har lagerhus stoppat mot krysskil medan det på andra sidan återstår 6-7 mm innan lager lossnat från axeln. Axel och lager i övrigt utan skador.

Figur 52. Bild av skador i lagerhus efter skott 13.

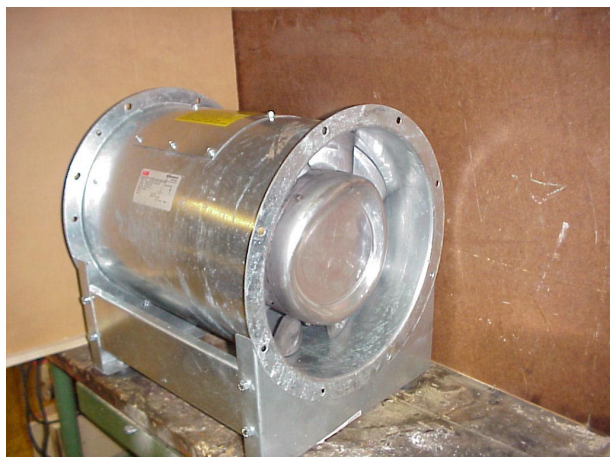
Inga skador på höljet kunde konstateras efter att fläkten belastats under samtliga 19 skott.

Figur 53. Bild av hölje efter skott 19.

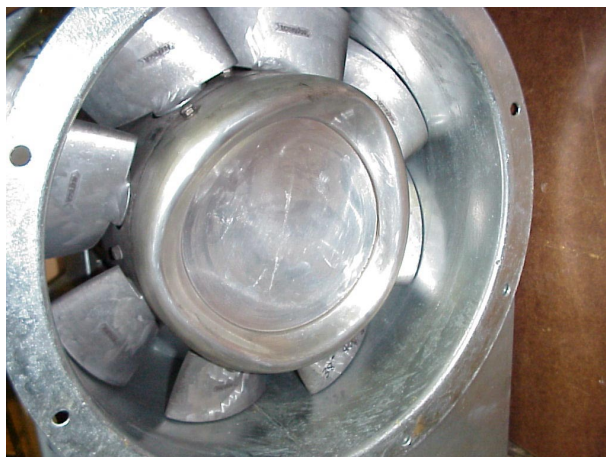
Följande skador noterades efter skott 19:

Fläktens verkningsgrad verkar vara något lägre efter försöken, jämfört med diagram för ny fläkt. Ändrade skovelvinklar trolig orsak.

Figur 54. Bild av fläkthjul efter skott 19.

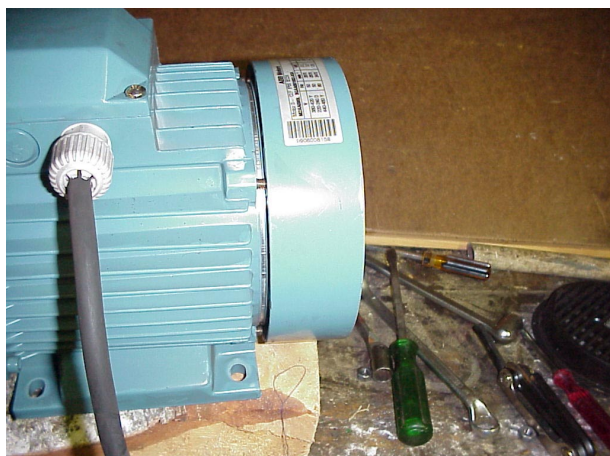
Figur 55. Bild av motor efter skott 19.

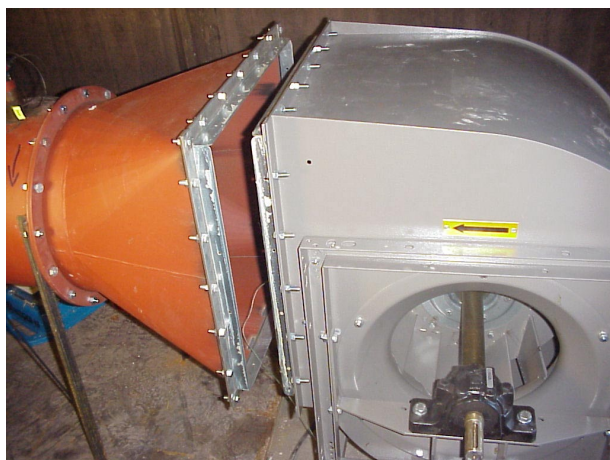
Figur 56. Bild av skador på anslutning/utlopp efter skott 14.

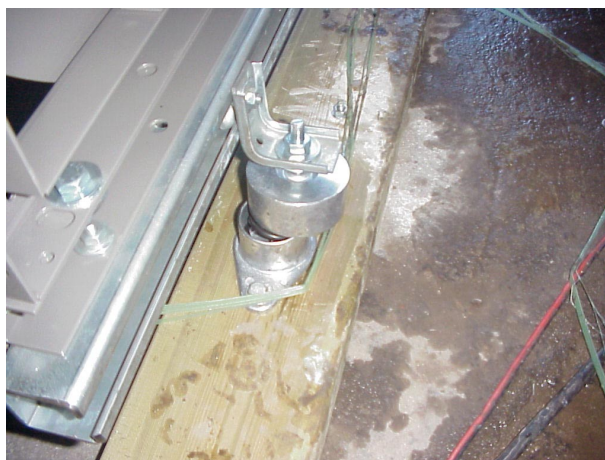
Figur 57. Bild av defekt vibrationsdämpare efter skott 14.

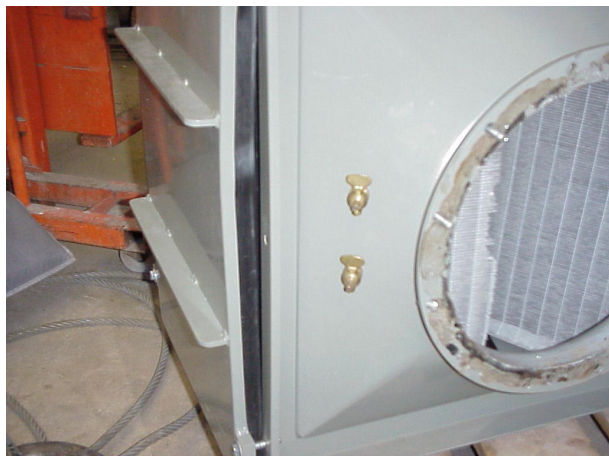
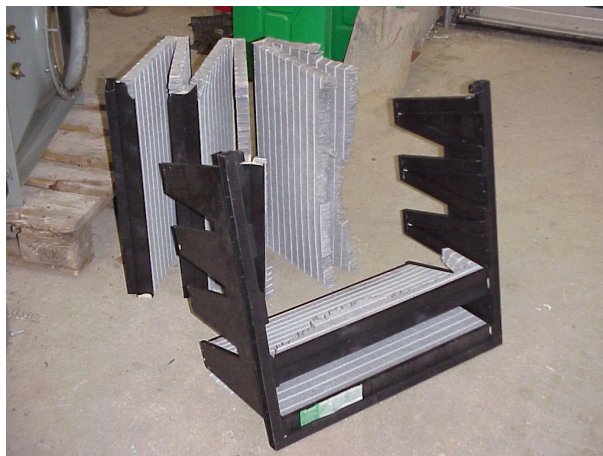
- Filter har havererat fullständigt.

Figur 58. Bild av skador på hölje efter skott 19. Figur 59. Bild av skador på filter efter skott 19.
