Brandförsök med fyrverkerier vid olika typer av försäljningsställen

Titel	Brandförsök med fyrverkerier vid olika typer av försäljningsställen
Title	Fire tests with fire works at different types of places for selling
Rapportnr/Report no	FOI-R--2532--SE
Rapporttyp Report Type	Teknisk rapport Technical report
Sidor/Pages	23p
Månad/Month	Juni/June
Utgivningsår/Year	2008
ISSN	ISSN 1650-1942
Kund/Customer	Brandforsk
Forskningsområde Programme area	5. Bekämpning och skydd 5. Strike and Protection
Delområde Subcategory	51 VVS med styrda vapen 51 Weapons and Protection
Projektnr/Project no	B27001
Godkänd av/Approved by	Patrick Goede
FOI, Totalförsvarets Forskningsinstitut	FOI , Swedish Defence Research Agency
Avdelningen för Försvars- och säkerhetssystem	Defence & Security, Systems and Technology
Grindsjöns forskningscentrum	
147 25 Tumba	SE-147 25 Tumba

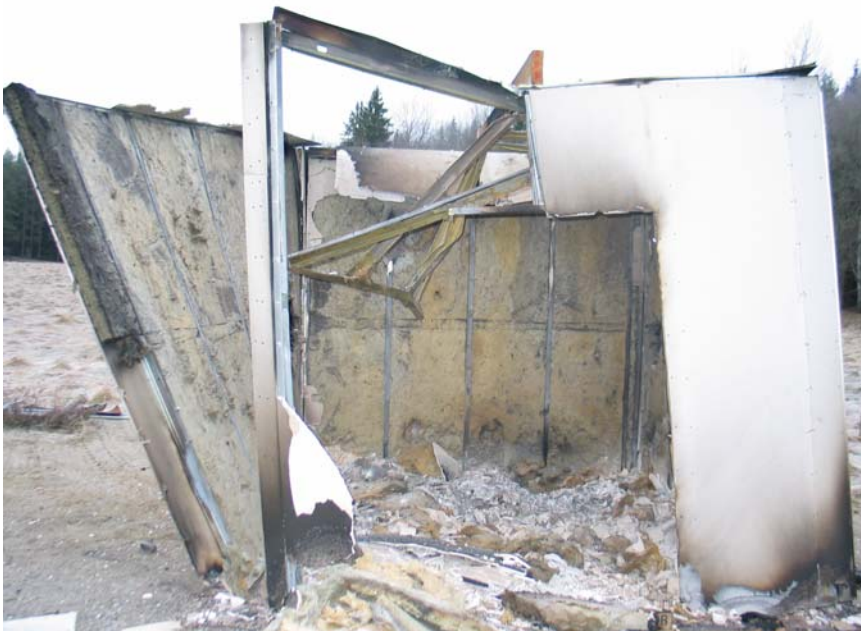
I figur 4 visas hur rummet med de EI 30-klassade väggarna såg ut efter brandförsöket. Detta visar tydligt att denna typ av vägg kan förhindra att fyrverkeripjäser antänds vid en brand utanför rummet i minst 30 minuter men har fyrverkerierna väl antänts kommer brandförloppet inte att begränsas till EI 30-rummet. Takkonstruktionen gav vika redan efter ca 30 s medan väggarna höll i ytterligare ca 4 timmar. Om detta hade varit ett rum i en befintlig byggnad är det dock ett rimligt antagande att takkonstruktionen hade hållit längre och att någon av väggarna hade gett vika först.

Figur 4. Rum med EI 30-klassade väggar efter brandförsöket.

Resultaten från brandförsöken med EI 30-klassade väggar visar tydligt att denna typ av vägg kan förhindra att fyrverkeripjäser antänds vid en brand utanför rummet i minst 30 minuter men har fyrverkerierna väl antänts kommer brandförloppet inte att begränsas till EI 30-rummet. I brandförsöket gav takkonstruktionen vika redan efter ca 30 s medan väggarna höll i ytterligare ca 4 timmar. Om detta hade varit ett rum i en befintlig byggnad hade förmodligen istället någon av väggarna gett vika först (efter samma tidsperiod som taket i försöket) medan takkonstruktionen hade hållit längre.

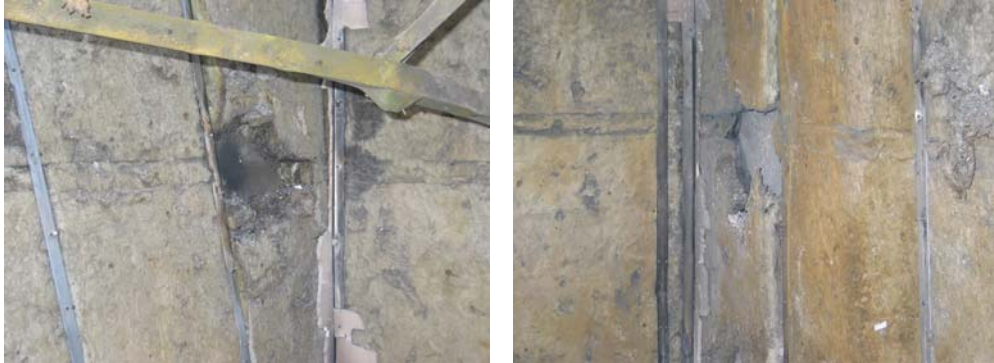
Figur 5 visar skador på innerväggar av kringflygande fyrverkeripjäser. Dessa skador visar vilken kraft som finns i fyrverkeripjäserna och vilken skada de därmed kan orsaka på personer eller konstruktioner i närheten av en försäljningsdisk eller lagerutrymme.

Figur 5. Skador av krevad från fyrverkeripjäser (ca 30-40 cm i diameter).

Både i fallen med brand i mindre och större försäljningsställe kan kringflygande antända fyrverkeripjäser orsaka sekundära bränder i lättantändliga material på andra ställen utanför försäljningsdisken eller lagerlokalen. Mängden brännbara material bör därför minimeras i närheten av försäljningsstället. Eftersom krafterna är stora i kringflygande fyrverkeripjäser kan personer eller konstruktioner i närheten av försäljningsstället allvarligt skadas. Försäljningsdisken bör därför placeras på ett ställe i lokalen där så få människor som möjligt normalt befinner sig.

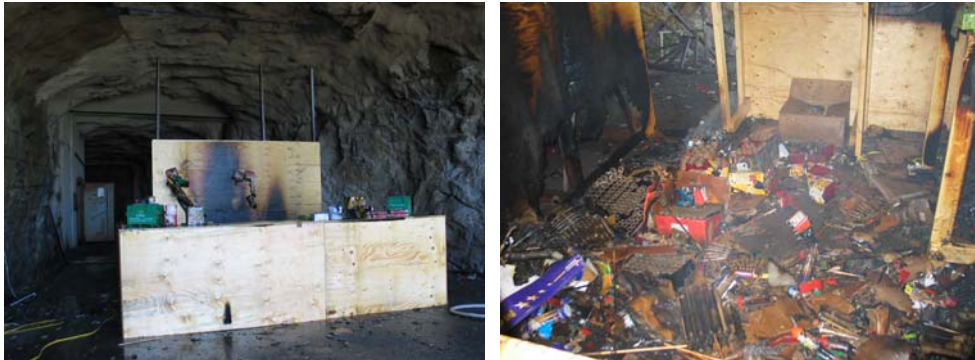
Vid sprinklerförsök 1 löste två sprinkler ut på vänster sida om disken. Det är dock svårt att ur filmerna från brandförloppet urskilja exakt när detta skedde. Möjligtvis går det att urskilja ljud från vattenstråle efter ca 2 minuter. Att sprinklerna löste ut hade heller ingen märkbar effekt på brandförloppet. Det är osäkert vad som fick sprinklerna att lösa ut, om det var temperaturen eller om de hade blivit träffade av någon fyrverkerieffekt. Vid sprinklerförsök 2, där sprinklerhuvudena sänkts ned 150 cm för att bedöma om de löstes ut snabbare, var det endast en sprinkler som löste ut. Denna sprinkler var placerad på vänster sida längst ut mot mynningen.

Figur 12. Försäljningsdisk angripen av brand efter sprinklerförsök 1.

I figur 12 visas hur försäljningsdisken ser ut efter sprinklerförsök 1. Branden släcktes med brandsläckare efter 3-4 timmar för att bevara försäljningsdisken till sprinklerförsök 2. Fram tills branden släcktes klarade en stängd trälåda (se figur 13) brand/värmestrålning mycket bra och fyrverkeripjäserna i lådan antändes inte.

Brandförsöken med sprinkler visar att ett sprinklersystem har liten eller ingen effekt på brandförloppet vid en pyroteknikbrand. Inte heller vid vilken höjd sprinklersystemet är placerat verkar ha någon betydelse. Eftersom det var svårt att få sprinklerna att lösa ut vid pyroteknikbranden skulle inte ett sprinklersystem kunna förhindra att en brand i förpackningsmaterialet skulle hinna antända fyrverkerierna. Att installera ett sprinklersystem är därför inget bra skydd för att släcka eller förhindra pyroteknikbrand däremot för att släcka de eventuella sekundära bränder i en lokal som en pyroteknikbrand kan förorsaka.

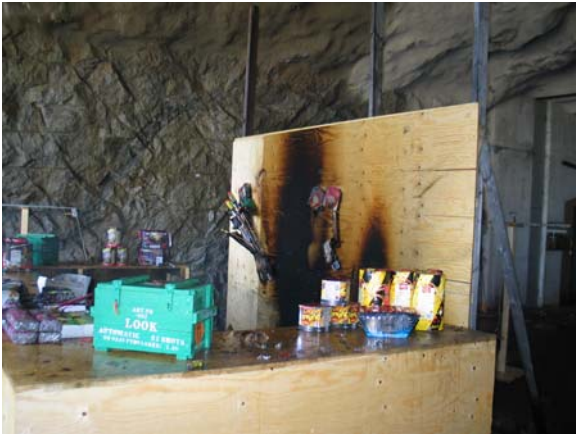
Figur 13. Stängd trälåda (LOOK) klarade brand/värmestrålning mycket bra vid båda sprinklerförsöken.

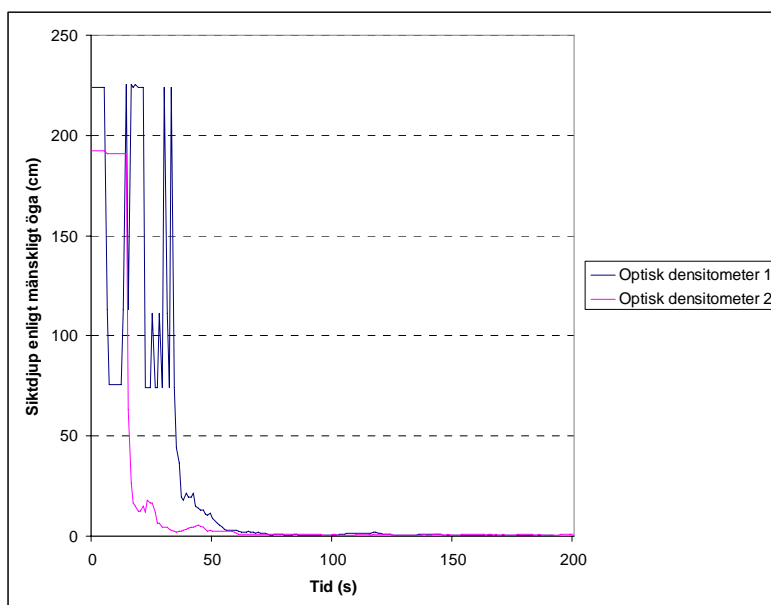
Mätningarna av den optiska densiteten redovisas i figur 14 och 15. Orsaken till att siktdjupet var sämre (den optiska densiteten var högre) för den detektor som var placerad bakom väggen på försäljningsstället är att röken snabbt fyllde volymen i tunneln och att en viss turbulens samtidigt uppstod på grund av de varma rökgaserna som steg uppåt.

Ur figur 14 och 15 går det att se att sikten blir i stort sett obefintlig på mindre än 1 minut på grund av den kraftiga rökutvecklingen.

Figur 14. Resultat från de optiska densitometrarna vid sprinklerförsök 1 omräknat till siktdjup. Tiden noll motsvarar starttiden (± 5 s) för initiering av fyrverkerierna.

förmodligen bli mycket svår p.g.a. den dåliga sikten. Det är därför olämpligt att placera försäljningsdisken/lagerlokalen i närheten av naturliga utrymningsvägar som ordinarie utgång. Vid en brand är det lätt att drabbas av panik och försöka komma ut genom ordinarie utgång även om det är närmare och lämpligare att välja en nödutgång. Från mätningarna av den optiska densiteten går det att se att siktdjupet blir nästan obefintligt på mindre än 1 minut på grund av den kraftiga rökutvecklingen i de båda sprinklerförsöken.

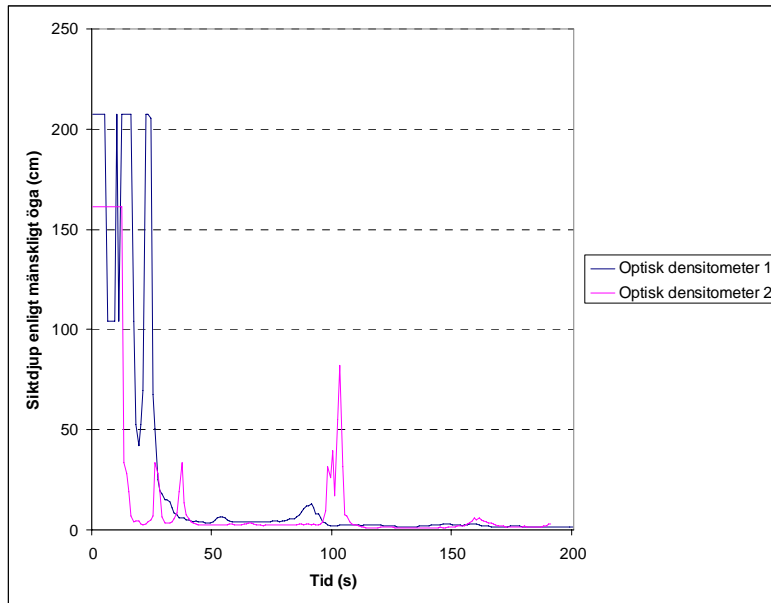
Figur 15. Resultat från de optiska densitometrarna vid sprinklerförsök 2 omräknat till siktdjup. Tiden noll motsvarar starttiden (± 5 s) för initiering av fyrverkerierna.
