Stötvågsbelastning mot kabelgenomföringar

ROGER BERGLUND, TOBIAS CARLBERG, BJÖRN GREGORSSON

Titel	Stötvågsbelastning mot kabelgenomföringar
Title	Blast Load Test of Cable Transit Systems
Rapportnr/Report no	FOI-R—4510--SE
Månad/Month	
Utgivningsår/Year	2017
Antal sidor/Pages	67 p
ISSN	
Kund/Customer	Fortifikationsverket
Forskningsområde	11. Vapen, Skydd och säkerhet
FoT-område	Vapen och skydd
Projektnr/Project no	E63022/E63047
Godkänd av/Approved by	Janis Ritums
Ansvarig avdelning	Försvars- och säkerhetssystem
Exportkontroll	Innehållet är granskat och omfattar ingen information som är underställd exportkontrollagstiftningen.

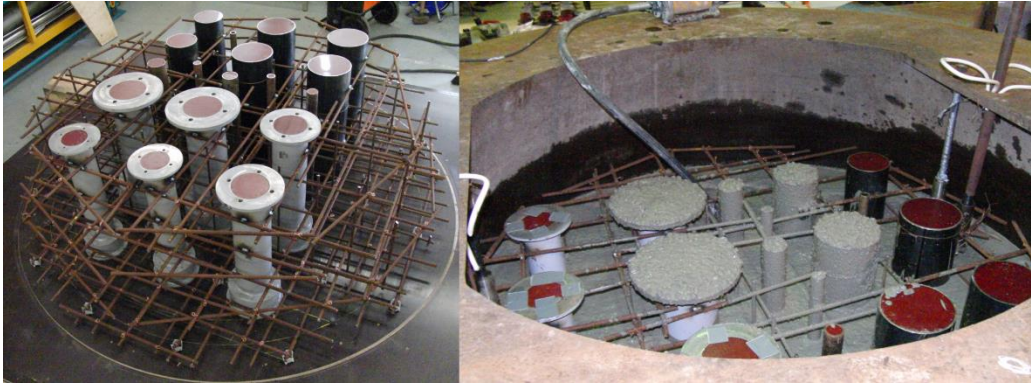
Figur 2.3 Armering i provobjektet t.v. provobjekt t.h.

Tillverkningen av provobjektet skedde inledningsvis på FOI:s anläggning Grindsjön. Genomföringarna av modell KGFG och rör, motsvarande håltagning, för KGC Efixerades mot en stadigt upplagd formbotten. Volymen som avsågs fyllas med betong försågs sedan med armering (se Figur 2.3). På FOI:s anläggning i Botele Udd gjöts sedan provobjektet liggande i för ändamålet avsett fundament (se Figur 2.3).

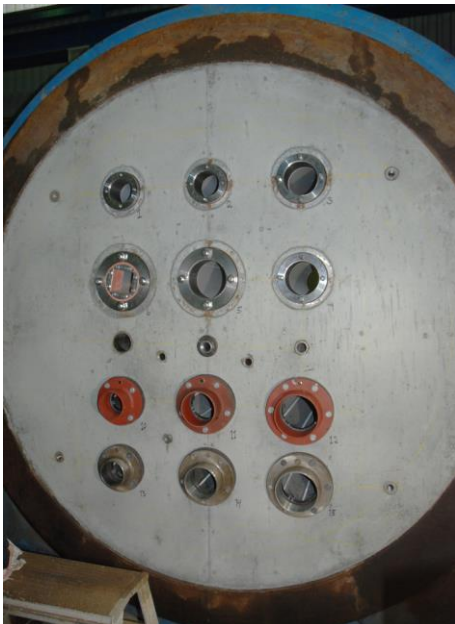
Figur 2.4 Upprest provkropp med adaptrar och ramar monterade.

Efter att betongen härdat, restes och frilades provobjektet. Provobjektet försågs därefter med genomföringar av modell KGC inklusive ramar på fram- och baksida, och genomföringarna av modell KGFG kompletterades med adaptrar för anpassning till annan dimension (se Figur 2.4).

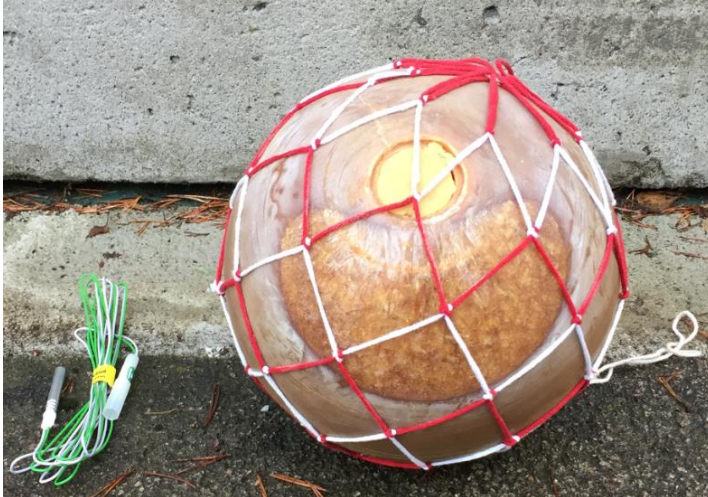
Figur 2.5 Klot av gjuten trotyl med M/46 som booster t.h. El-sprängkapsel t.v.

Explosivämnet som användes under försöken var i belastningsfall I, II och III ett klot av gjuten trotyl med militär sprängdeg M/46 som booster (se Figur 2.5). I belastningsfall IV och V användes militär sprängdeg M/46 som bakades till ett klot. Laddningarna hängdes vid samtliga försök upp i nät, centrerat i stötvågstuben eller i sprängkammaren och på önskat avstånd från provobjektet (se Figur 2.6).

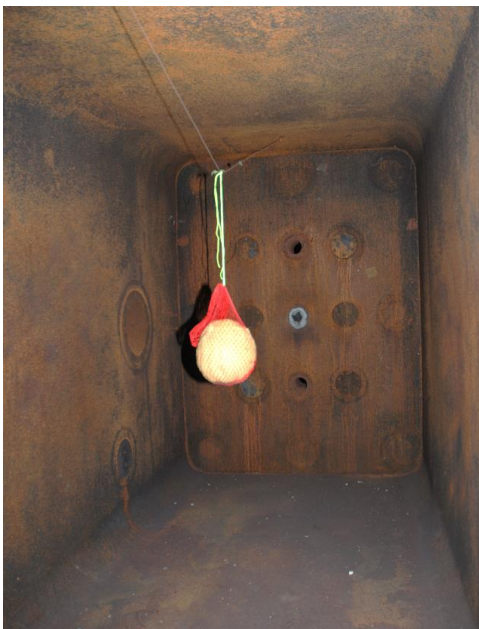
Figur 2.6 Sprängdeg i klotform upphängd i sprängkammare.

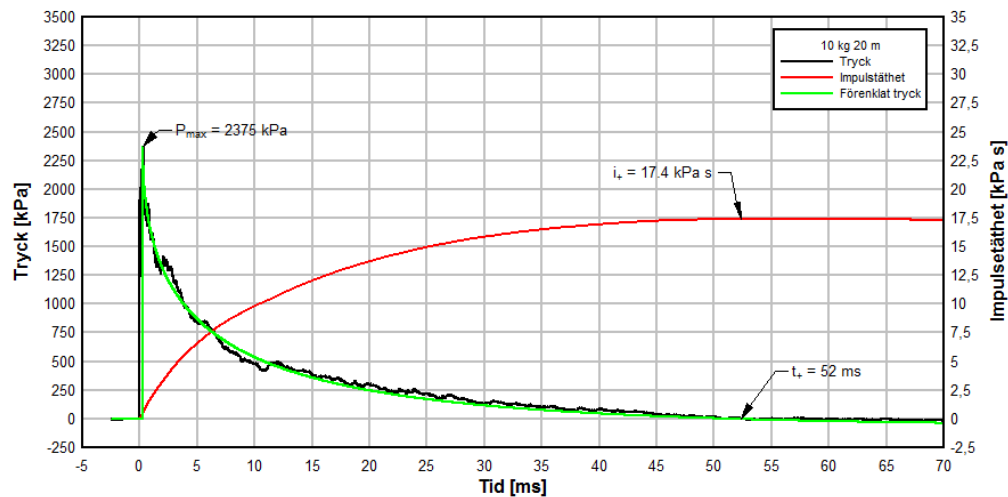
Figur 2.9 Medelhög kortvarig belastning från tuben, ~10 kg på 20 m.

Då endast väldigt små variationer av trycken inom varje enskilt belastningsfall noterades har tryckregistreringarna medelvärdesbildats och endast en kurva per fall redovisas här (se Figur 2.8-2.12). Maximalt tryck, maximal impulstäthet samt varaktighet. Den gröna linjen

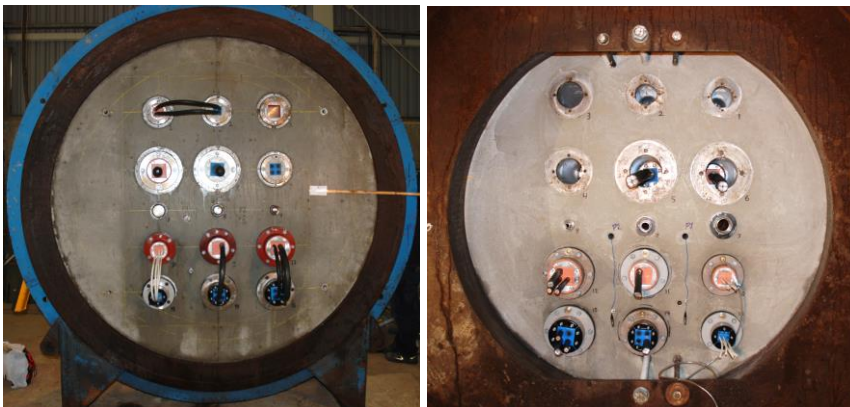
Figur 3.1 Överblick montage tryck- och baksida före belastning provserie 1.

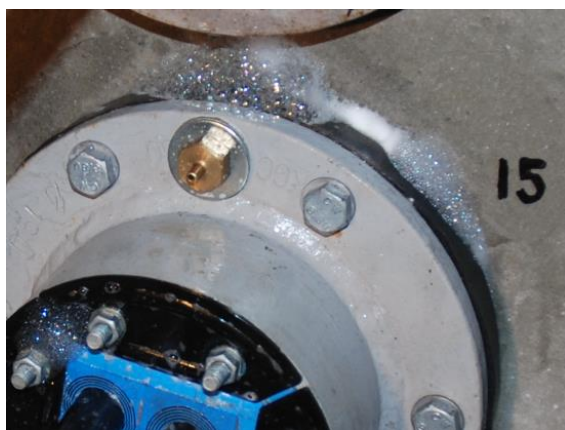
Figur 4.1

Vid serie 1 uppstod läckage på flera av genomföringarna mellan betong och genomföring (se figur 4.1). Detta berodde sannolikt på att packningen mellan betong och genomföring inte klarade av att fylla ut betongens ojämnheter. Vid montage av genomföringar i serie 3 applicerades akryltätning mellan packning och betong vilket löste läckageproblemet mot betongen som noterades i serie 1.

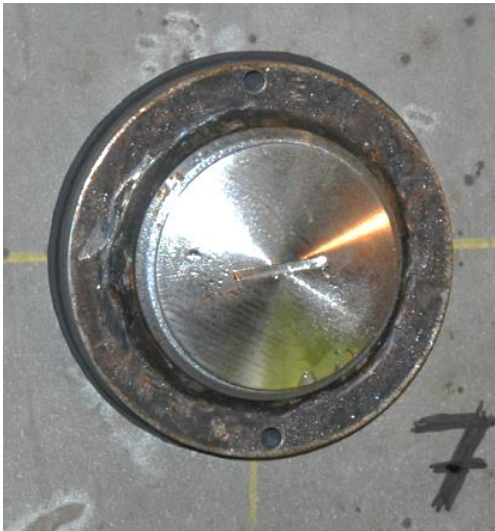
Figur 4.2 Pluggad genomföring

Genomföringarna av modell KGH monterades men ingick ej i provserien. De pluggades därför (se figur 4.2).

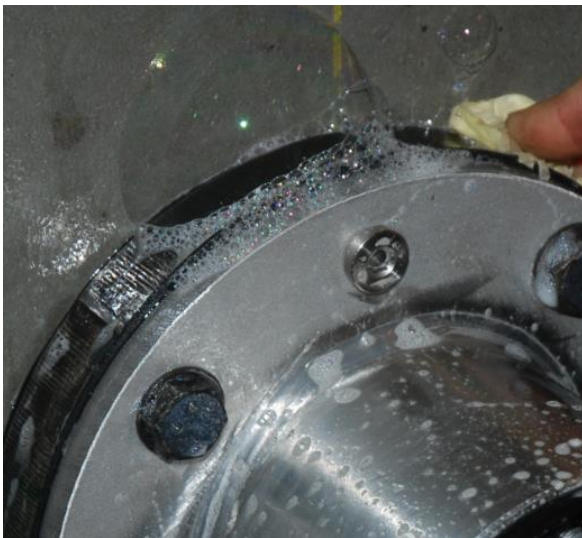
Figur 4.3 Läckage mellan packningsram och genomföring

På vissa av ROXTEC's installationer av modell KGC i serie 1 läckte det mellan packningsramen och genomföringen (se figur 4.3). Orsakerna till detta var en kombination av att ramarna inte var helt plana och att den plugg som tätade nippelhålet var för lång och gjorde att ramen inte helt låg mot flänspackningen. Packningen skadades också av den för långa pluggen. Pluggen byttes ut mot en annan kortare modell och tätningsmassa lades mellan packning och genomföring på skadade ställen för att minimera läckage innan försöken genomfördes. Åtgärderna förbättrade tätheten avsevärt men inte fullständigt.

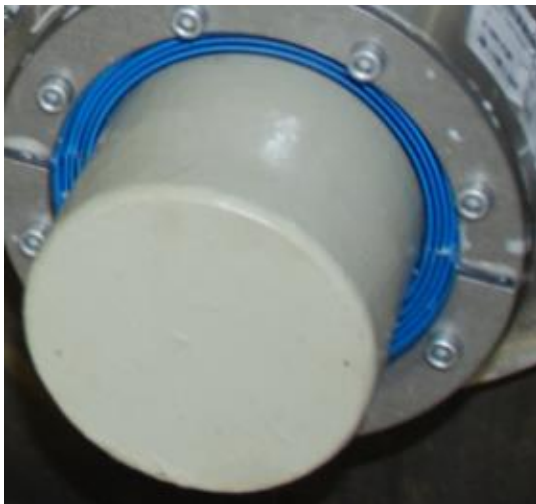
Figur 4.4 Plan ändyta vid test med rör genomföringarna

I serie 2 och 3 har rören i genomföringarna en plan yta mot stötvågen (se figur 4.4) vilket gör att dessa belastas inåt mer än vad fallet hade varit vid en verklig installation. Rörets utformning medför att även tätningen får en kraftigare belastning i axiell riktning än vid en verklig installation. Detta är något som bör beaktas för framtida försök med liknande utformning. Dock kan noteras att förutsättningarna var lika för samtliga genomföringar under försöken.

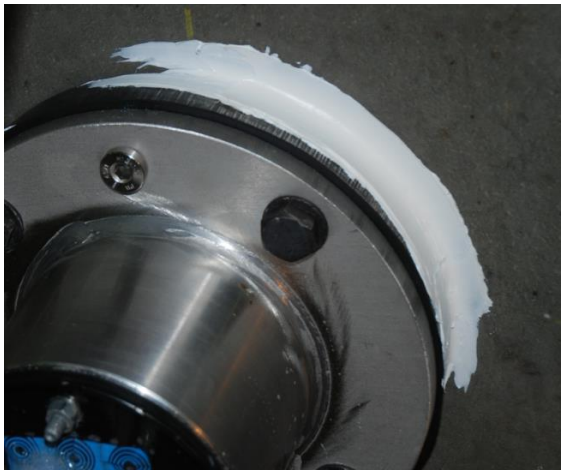
*Serie 1 genomföring 13 trycksida efter installation före skott 1.
Tätad med akryltätning.*

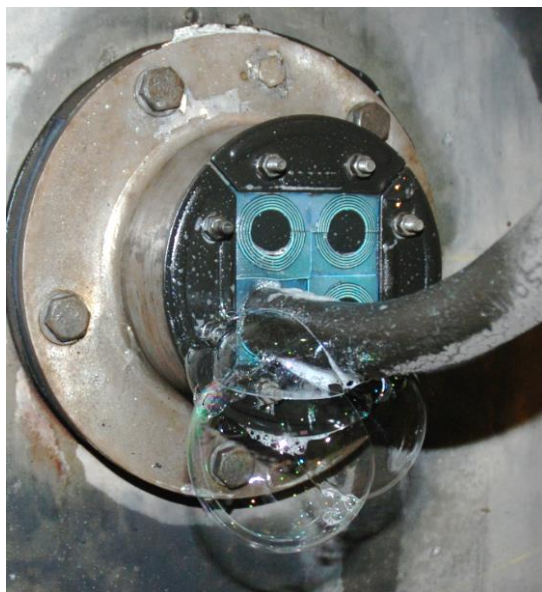
Serie 1 genomföring 14 läckage trycksida efter skott 6.

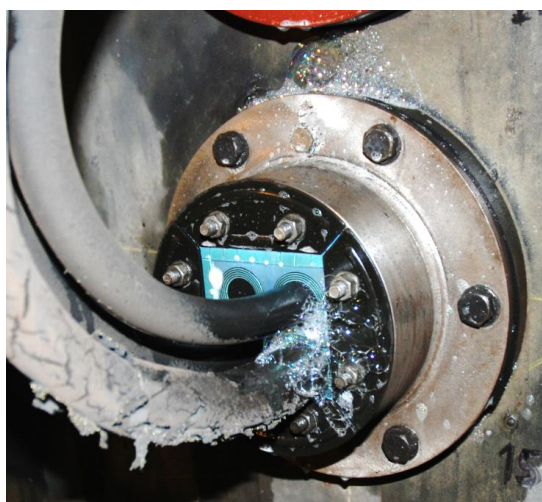
Serie 1 genomföring 15 läckage trycksida efter skott 6.

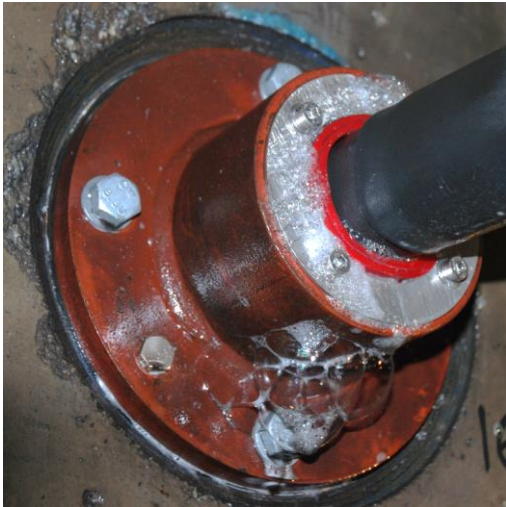
Serie 2 genomföring 16 läckage trycksida efter skott 3.

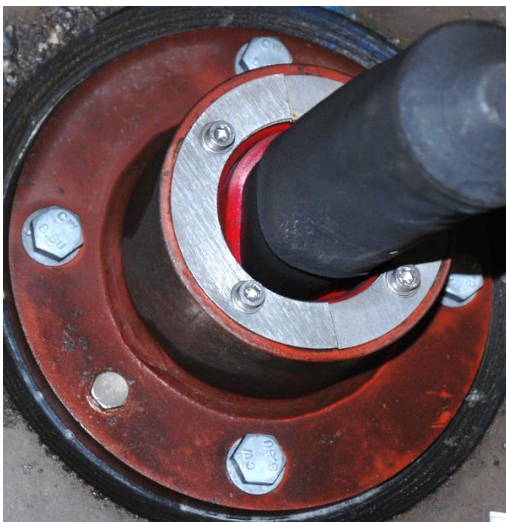
Serie 2 genomföring 16 intryckt tätning trycksida efter skott 4.

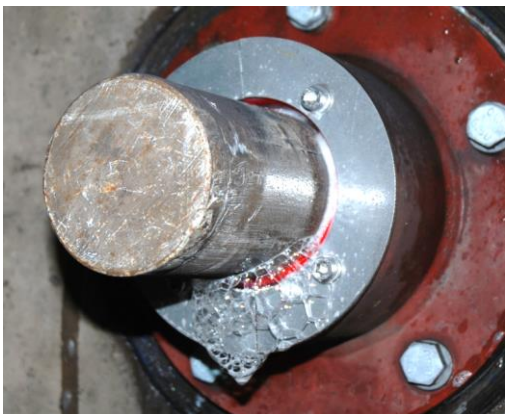
Serie 2 genomföring 17 läckage trycksida efter skott 1.

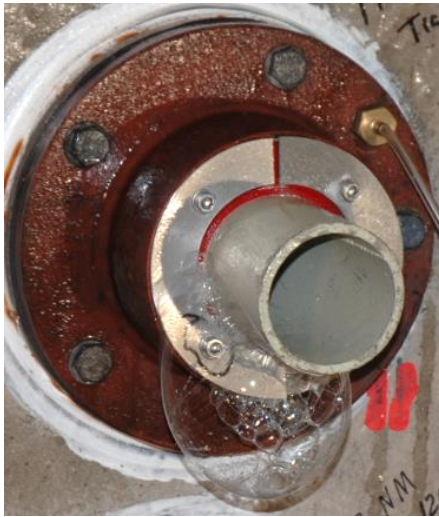
Serie 3 genomföring 11 läckage baksida före skott 3:1.

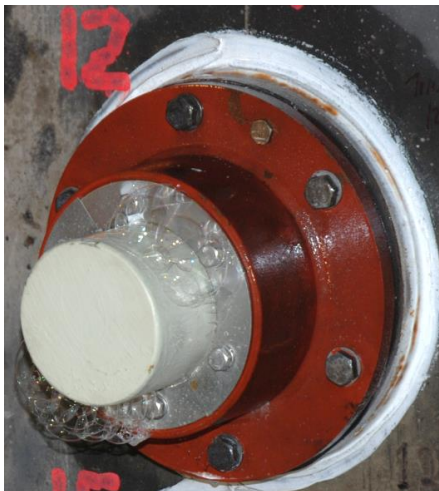
Serie 3 genomföring 12 läckage trycksida före skott 1.

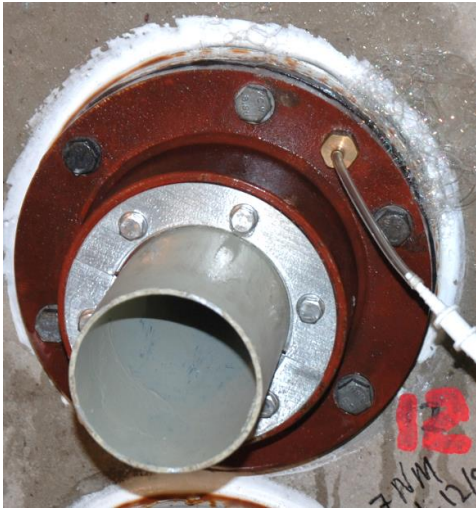
Serie 3 genomföring 12 läckage baksida före skott 1.

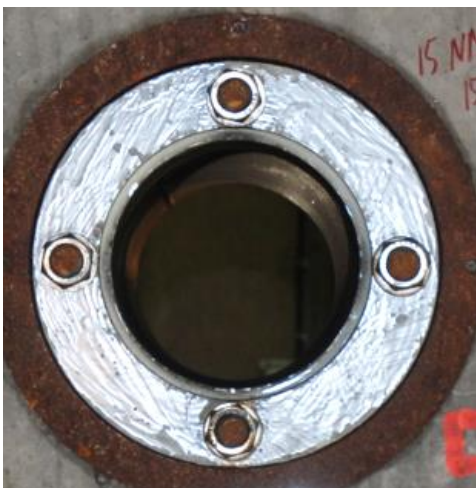
Serie 3 genomföring 5 bortskjuten trycksida efter skott 1.
