Mats Hartmann, Andreas Tyrberg

Simuleringar av nedskjutningen av DC-3:an

Utgivare FOI - Totalförsvarets forskningsinstitut Vapen och skydd 147 25 Tumba	Rapportnummer, ISRN FOI-R--1969--SE	Klassificering Underlagsrapport
	Forskningsområde 5. Bekämpning och skydd	
	Månad, år Mars 2006	Projektnummer E2042
	Delområde 51 VVS med styrda vapen	
	Delområde 2	
Författare/redaktör Mats Hartmann Andreas Tyrberg	Projektledare Mats Hartmann	
	Godkänd av	
	Uppdragsgivare/kundbeteckning Försvarsmakten	
	Tekniskt och/eller vetenskapligt ansvarig	
Rapportens titel Simuleringar av nedskjutningen av DC-3:an		
Sammanfattning <p>FOI har stöttat haveriutredningen av den DC-3:a som sköts ned den 13 juni 1952 genom att bland annat identifiera skador på det bärgade planet och genomföra simuleringar av beskjutningen. Denna rapport redovisar de simuleringar som genomförts och översiktligt de modeller som använts.</p> <p>De splitterträffar som simuleringarna visar på stämmer väl överens med de skador som identifierats på det bärgade planet. Sannolikheten att besättningsmännen träffades av splitter i samband med attacken har uppskattats. Simuleringarna visar att det är låg sannolikhet att alla ombord skulle

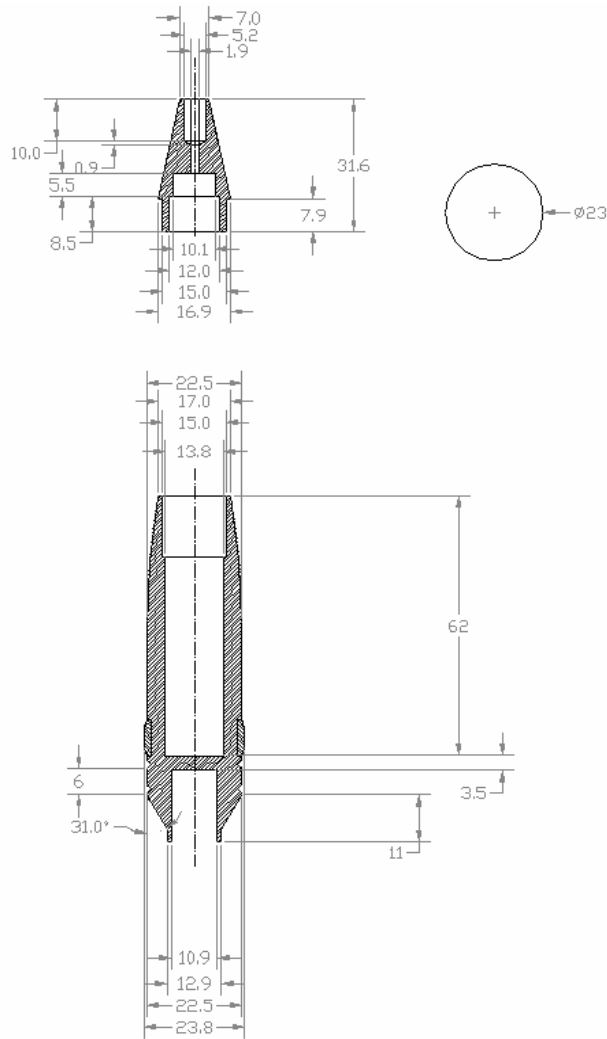
Följaktligen är det sannolikt att splittret härstammar från en 23 mm slsgr (spårlysspränggranat) och att det utgjorde en del av inkapslingen av spårlyssatsen (längst ned i Figur 6). Placeringen bakom sprängladdningen gör att uppsplittringen av projektilhöljet inte kan bli optimal vilket är en trolig orsak till att ett så pass stort splitter som detta kunde hittas.

Figur 6: 23 mm slsgr [1].

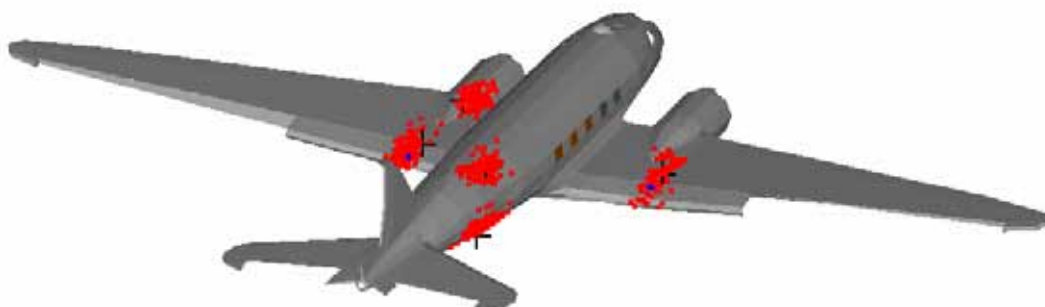
För att få en uppfattning om den sammanlagda skadebilden som uppstår vid en bekämpning med spårljusspränggranater enligt ovan har en simulering genomförts där 100 granater träffar vid de fem olika skadepunkterna. I varje fall summeras skadorna från de fem träffpunkterna och medelvärden för de 100 simuleringarna kan redovisas. I Figur 18 redovisas de träffpunkter som använts i simuleringarna. Notera att träffarna på höger vinge är på undersidan, vid landningshjulet.

Figur 18: Träffpunkter för simulering av totalskada orsakad av spränggranater

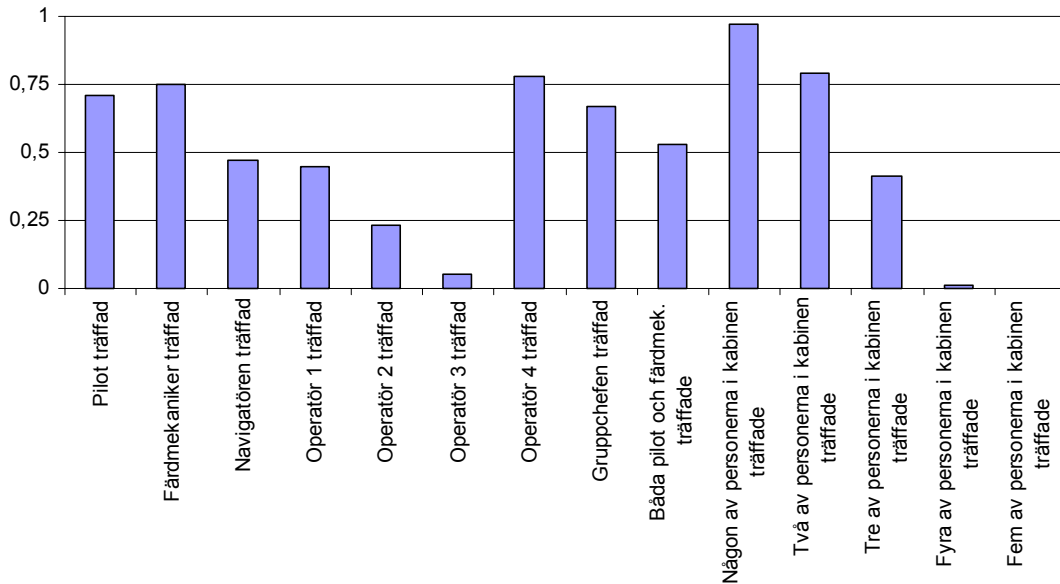
I Figur 19 är operatörerna i kabinen räknade framifrån. Det framgår att det är troligt att någon eller några ur personalen i kabinen träffades men att det är osannolikt att alla eller nästan alla träffades. Enligt Figur 19 är det ca 50% sannolikhet att båda pilot och färdmekaniker träffades. Med tanke på begränsningarna i modelleringen är det antagligen ett för högt värde. Figur 20 visar den beräknade träffsannolikheten för respektive besättningsman. Av de fyra besättningsmän som inte återfunnits tillhör tre de personer som enligt simuleringarna har minst risk att träffas av splitter, under förutsättningen att de satt i sina stolar.

Figur 19: Sannolikhet att vissa händelser inträffar, enligt de genomförda simuleringarna. Notera att de verkliga värdena bör vara väsentligt lägre då flygplansmodellen saknar strukturer och inredning som kan bromsa splitter.

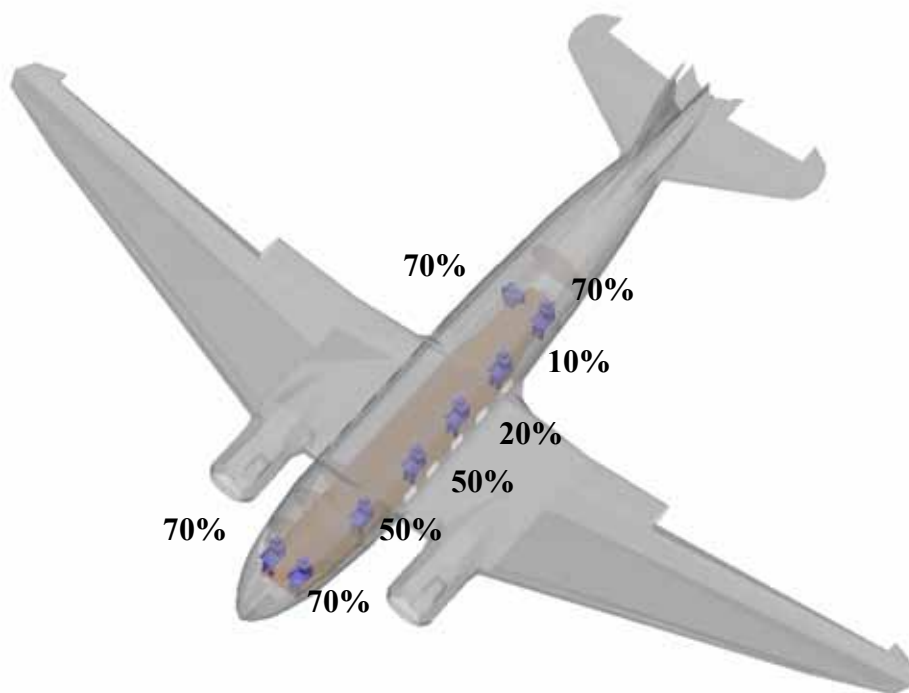
Figur 20: Sannolikhet att respektive besättningsman träffades av splitter, enligt de genomförda simuleringarna. Notera att de verkliga värdena bör vara väsentligt lägre då flygplansmodellen saknar strukturer och inredning som kan bromsa splitter.

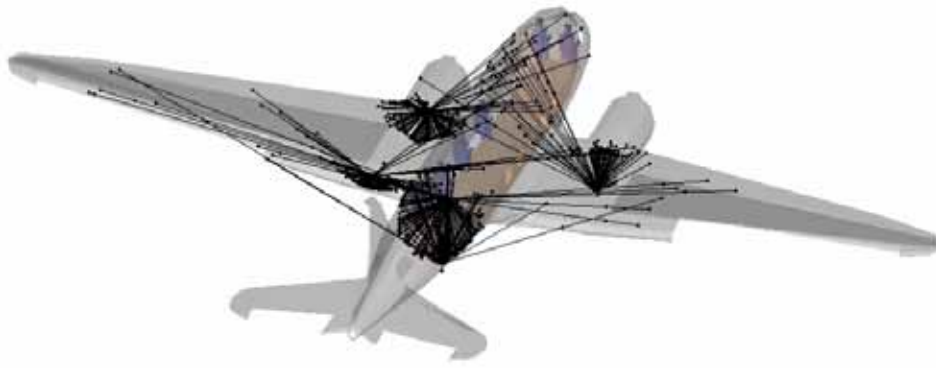
Figur 21: Exempel på total splitterspridning från samtliga simulerade spränggranater.

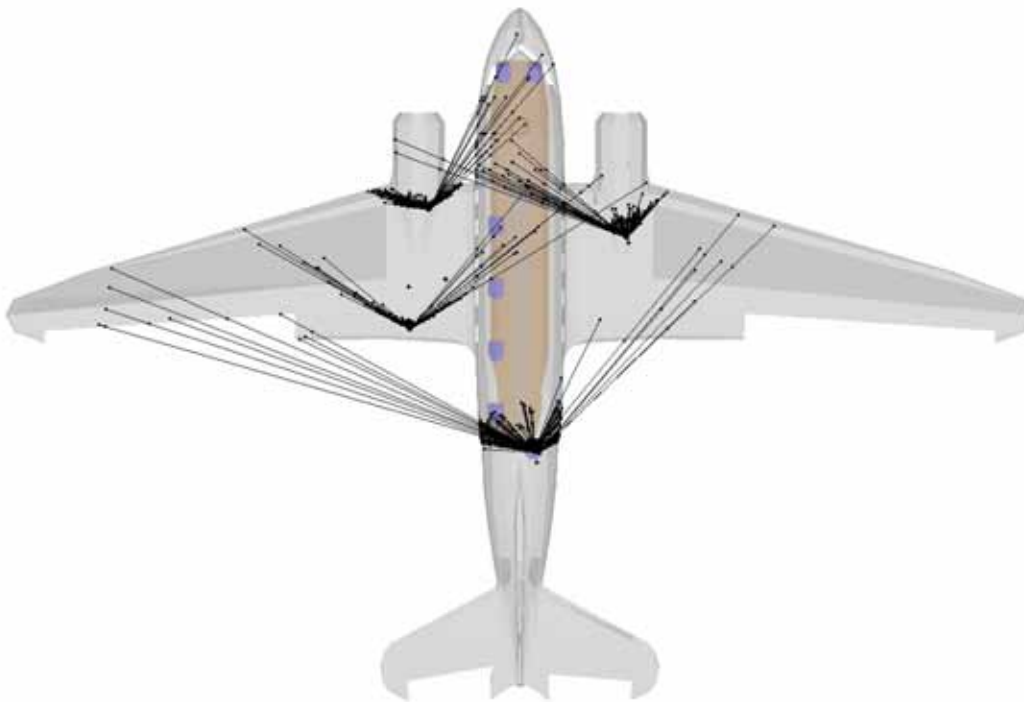
Figur 22: Exempel på total splitterspridning från samtliga simulerade spränggranater.
