Brandförsök med fyrverkerier vid olika typer av försäljningsställen

Titel	Brandförsök med fyrverkerier vid olika typer av försäljningsställen
Title	Fire tests with fire works at different types of places for selling
Rapportnr/Report no	FOI-R--2532--SE
Rapporttyp Report Type	Teknisk rapport Technical report
Sidor/Pages	23p
Månad/Month	Juni/June
Utgivningsår/Year	2008
ISSN	ISSN 1650-1942
Kund/Customer	Brandforsk
Forskningsområde Programme area	5. Bekämpning och skydd 5. Strike and Protection
Delområde Subcategory	51 VVS med styrda vapen 51 Weapons and Protection
Projektnr/Project no	B27001
Godkänd av/Approved by	Patrick Goede
FOI, Totalförsvarets Forskningsinstitut	FOI , Swedish Defence Research Agency
Avdelningen för Försvars- och säkerhetssystem	Defence & Security, Systems and Technology
Grindsjöns forskningscentrum	
147 25 Tumba	SE-147 25 Tumba

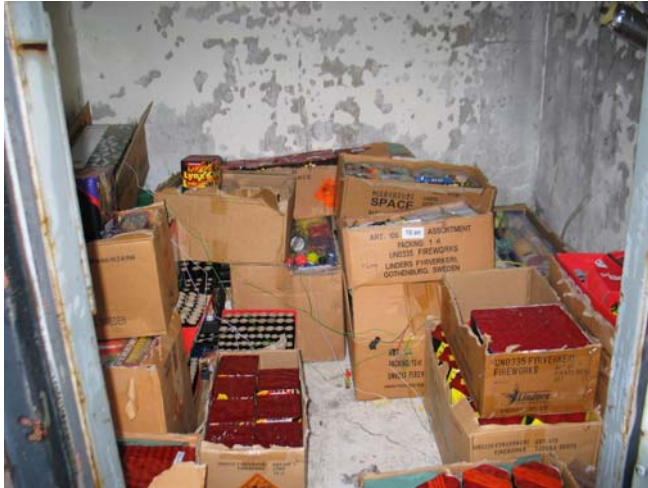
I figur 2 kan ses hur fyrverkerierna placerades i kassunen före försöket. För att försöka efterlikna en verklig situation bröts en del av förpackningsmaterialet upp.

Figur 2. Fyrverkeriernas placering i kassunen före försöket.

Dörren till kassunen öppnade sig i ett tidigt skede på grund av tryckuppbyggnaden. Det gick dock inte att avläsa vid vilket tryck som detta skedde eftersom trycket var utanför mätutrustningens mätområde (för lågt).

Ungefär 15 s efter det att brandförloppet startats har dörren till kassunen öppnat sig och antända fyrverkeripjäser flyger ut på låg höjd. Tjock rök kommer också ut från dörröppningen. Det är under de första 5 minuterna som det flyger ut flest fyrverkerier ut från kassunen. Sedan är det mest enstaka fyrverkeripjäser som lämnar rummet. 10 minuter efter antändning pågår det fortfarande en intensiv brand med tjock rök men både branden och rökutvecklingen börjar avta efter ca 20-30 minuter. Flera timmar efter det att branden startats flyger det dock fortfarande ut enstaka fyrverkeripjäser lite då och då.

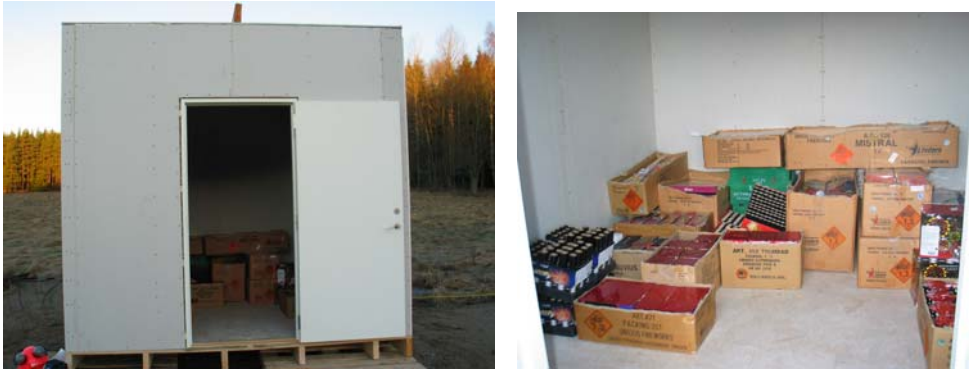
Direkt efter antändning sipprar det ut tjock vit rök från springor i golv och tak. Efter ca 30 s ger takkonstruktionen vika och antända fyrverkeripjäser flyger ut genom öppningen som bildas. Även tjock svart rök kommer ut samma väg. Det

är under de första 2 minuterna som det flyger ut flest fyrverkerier ut från rummet. Den intensiva branden med stor rökutveckling fortsätter dock.

Figur 3. Rum med EI 30-klassade väggar samt fyrverkeripjäsernas placering före försöket.

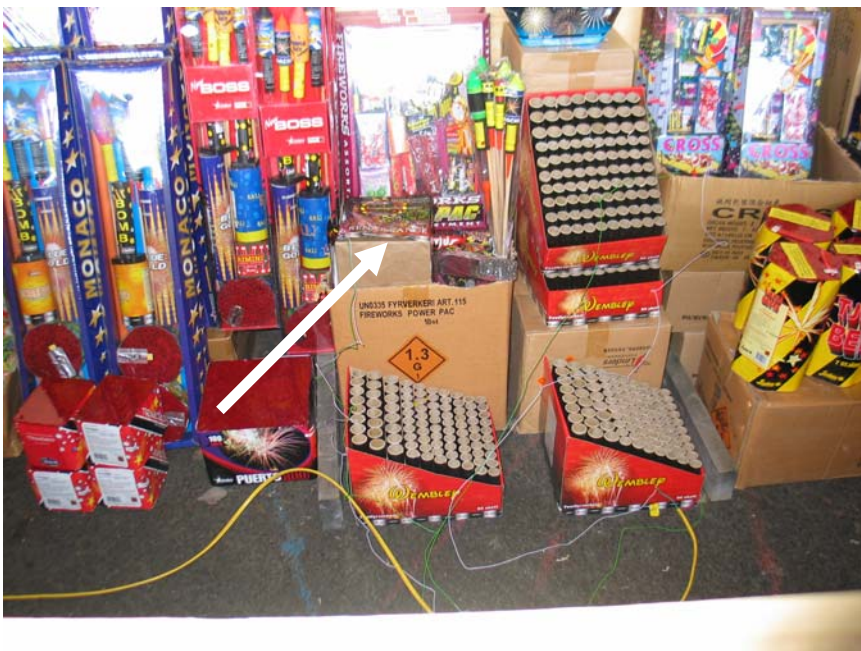
Branden initierades genom anfyrring av fyrverkeritårta som placerades i en öppen kartong med fyrverkerisats Power Pac (se figur 11). En VA-tändpärla gr2 från Dyno Nobel placerades i drivkrutet till första effekten i fyrverkeritårtan. Redan efter ca 8 s är branden mycket intensiv.

Figur 11. Branden initierades genom anfyrring av initieringstårta placerad vid pilen.
