Sedimentundersökning i förtunnlarna vid Musköbasen

FOI-R--0497--SE

Maj 2002

Underlagsrapport

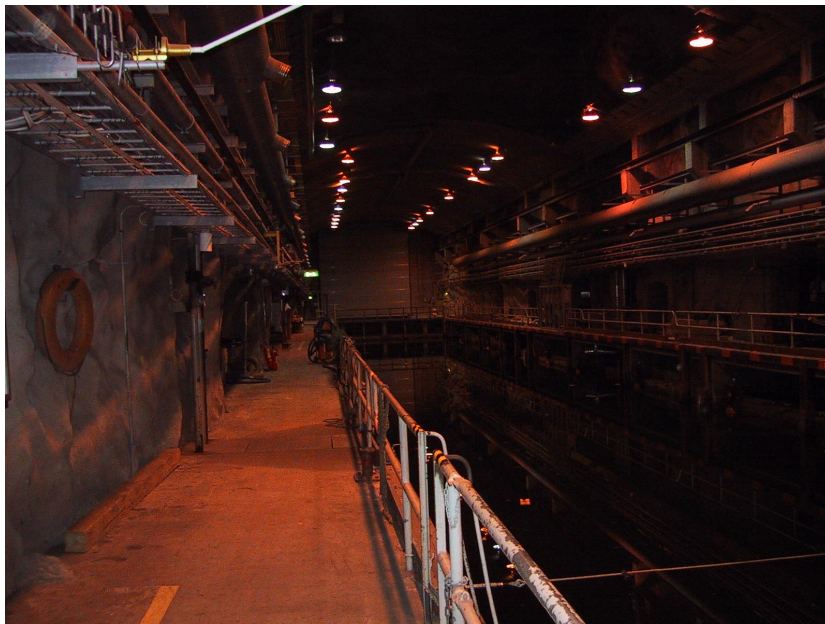
Figur 1. Interiör av docka 3

Provtagning av damm utfördes genom att damm insamlades dels från de övre delarna av dockorna (i regel från ventilationstrummor), dels från dockornas botten (golvet), se figur 1. Det insamlade materialet innefattade samlingsprov från ca 10–15 olika punkter från respektive avsnitt.
